# Válvulas EGR reacondicionadas

## “Hacer nuevo lo viejo” no queda bien en este contexto

### El reacondicionamiento no es siempre igual.

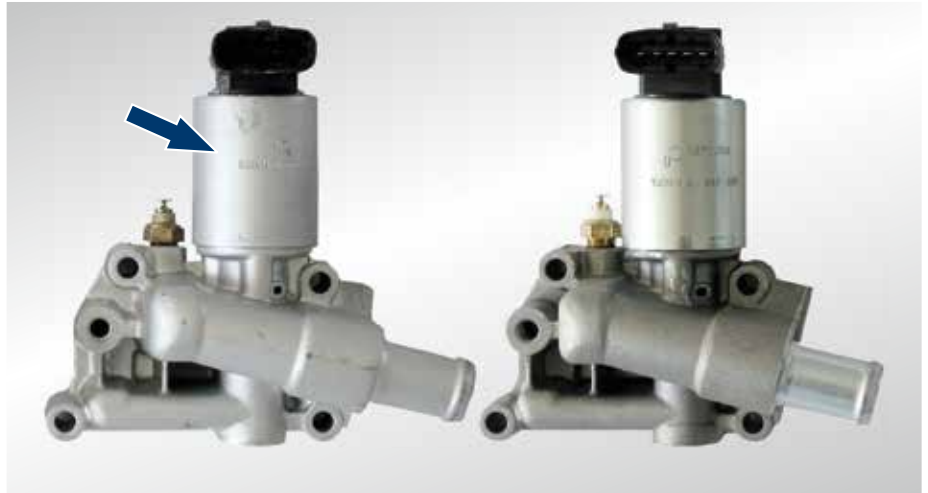
El resultado parece de buena calidad, pero no dice nada sobre el buen funcionamiento de la válvula EGR (Figura 1).

Figura 1: Una válvula EGR pintada (flecha) parece nueva - pero no lo es.

Un reacondicionamiento correcto sólo se puede llevar a cabo si los componentes desgastados o dañados se sustituyen por módulos nuevos en calidad de respuestos originales – la limpieza y el pintado no son suficientes.

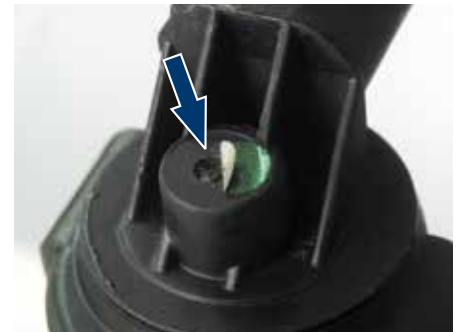
Figura 2: Durante el reacondicionamiento se perforó el cuerpo de la bobina y se sacó el interior de la bobina para limpiarlo. Tras el nuevo montaje la perforación se cerró con pegamento y se cubrió con una pegatina para esconderla.

La bobina y el inducido pueden haberse dañado al presionarlos hacia fuera. Debido a la perforación es posible que entre agua y que cause averías.

Figura 2: Esta perforación (flecha) puede permitir la entrada de agua y causar averías.

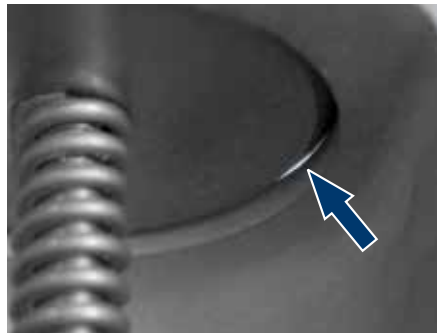
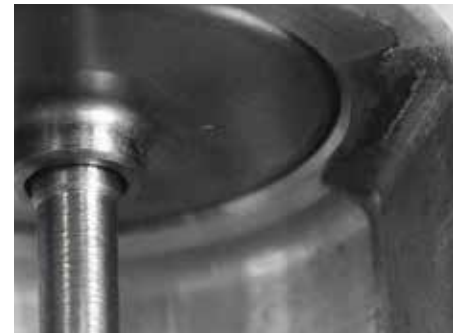
Frecuentemente las piezas individuales reacondicionadas de diferentes generaciones de una válvula EGR son completadas con componentes fabricados por quienes realizan el reacondicionamiento. En esos casos puede ocurrir que las válvulas EGR reacondicionadas no sean ya adecuadas para la aplicación prevista en el vehículo o que causen problemas en él. Así, por ejemplo, el asiento de válvula original con una forma especial tiene la función de realizar un cierre estanco.

Figura 3: Un asiento de válvula no estanco (flecha) causa problemas.

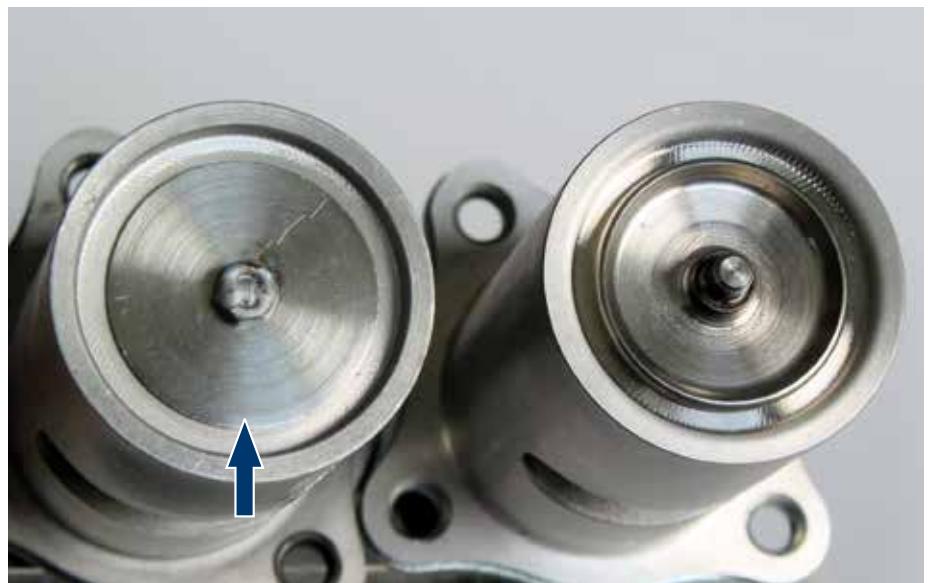
Si, como en la figura 4, el platillo de válvula se sustituye por un simple disco, no se logra ya la estanqueidad. El gas de escape recircula descontroladamente. La consecuencia puede ser una marcha en ralentí desigual, una aceleración deficiente o incluso un modo de emergencia.

Figura 4: Un disco de latón soldado (flecha) no puede reemplazar a un asiento de válvula.

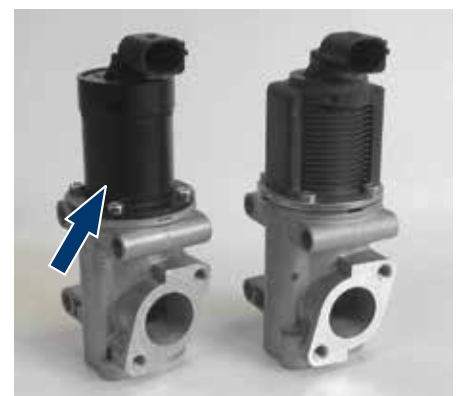
Las carcasas optimizadas especialmente para la disipación térmica se sustituyen por simples piezas giratorias (figura 5). Una línea característica adjuntada a una válvula EGR reacondicionada sólo dice algo sobre el estado de la bobina, pero no sobre el flujo ni la estanqueidad.

Figura 5: El cuerpo de la bobina original se sustituyó por una simple pieza giratoria (flecha).

Le recomendamos utilizar solamente válvulas EGR nuevas. La posible ventaja de precios de las válvulas EGR reacondicionadas frente a las piezas nuevas queda anulada por la vida útil más corta y los consecuentes costes de taller más frecuentes.
