Genforarbejdede EGR-ventiler

»Så god som ny« holder ikke stik her

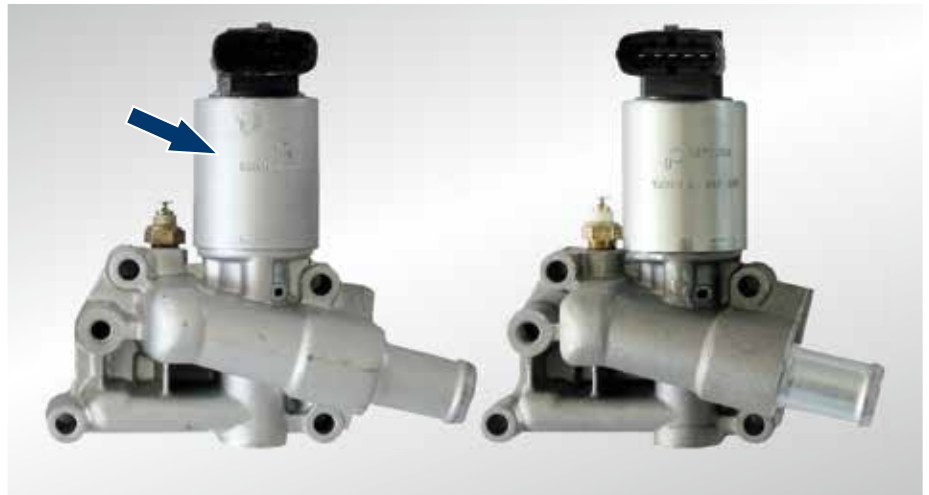
Resultatet ser ganske vist ud til at være af høj kvalitet, men det siger intet om EGR-ventilens funktionsevne (billede 1).

Billede 1: En lakeret EGR-ventil (pil) ser ud som ny - men er det ikke.

Hvis genforarbejdningen skal være fagligt korrekt, skal slidte og beskadigede komponenter udskiftes med nye moduler i original reservedelskvalitet – rengøring og lakering er ikke nok.

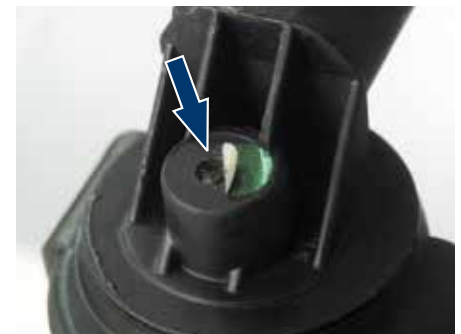
Billede 2: Under genforarbejdningen blev spolelegemet udboret, hvorefter spolens indre blev trykket ud og rensset. Efter samling af spolelegemet blev hullet klæbet til, og skjult med en mærkat.

Spole og anker kan være blevet beskadiget, da de blev trykket ud. På grund af udboringen kan der trænge vand ind, hvilket kan forårsage skader.

Billede 2: På grund af denne udboring (pil) kan der trænge vand ind, hvilket kan få ventilen til at svigte.

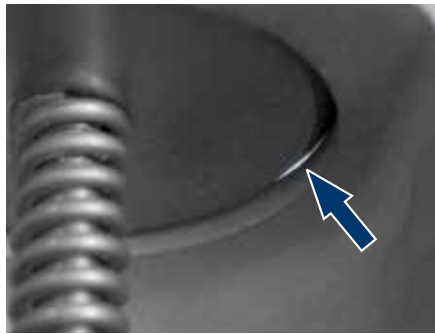
Ofte suppleres genforarbejdede EGR-ventiler i forskellige generationer med komponenter, som den, der udfører genforarbejdningen, selv har fremstillet. Derfor kan det forekomme, at de genforarbejdede EGR-ventiler ikke længere passer til det pågældende køretøj eller skaber problemer i køretøjet. Således skal det specielt udformede original-ventilsæde sørge for, at ventilen slutter tæt.

Billede 3: Et utæt ventilsæde (pil) skaber problemer.

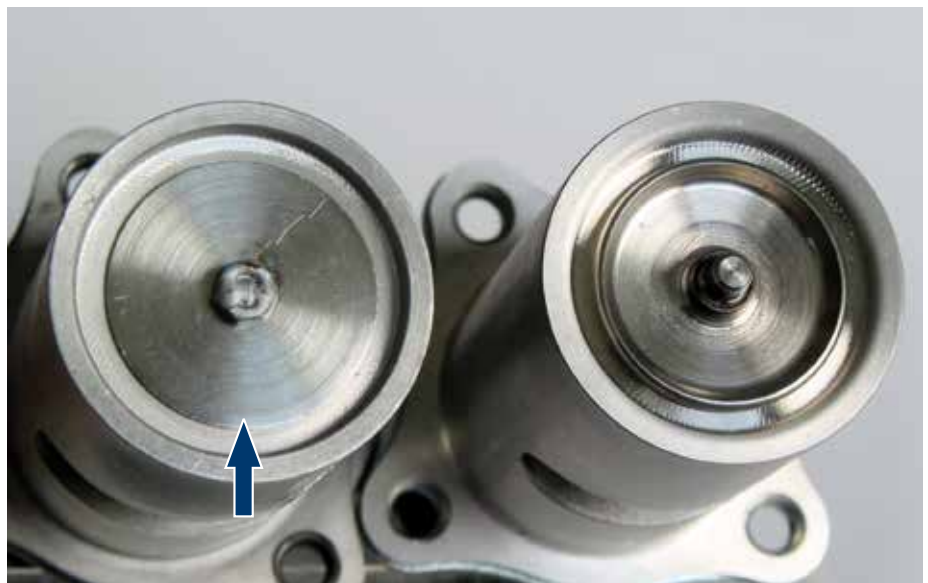
Hvis ventilkeglen, som på billede 4, udskiftes med en almindelig skive, er ventilen ikke længere tæt. Udstødningssgas tilbageføres ukontrolleret. Resultatet kan være ujævn tomgang, manglende accelerationsevne eller sågar nøddrift.

Billede 4: En påsvejet blikskive (pil) kan ikke erstatte et ventilsæde.

Vi anbefaler, udelukkende at anvende nye EGR-ventiler.
