Tubo de aspiração/módulo de accionamento eléctrico

Causas de erro possíveis e substituição

Veículo	Produto	tubo de aspiração	módulo de accionamento eléctrico
Opel: Astra H, Vectra C, Signum com motor 1,9 l CDTi (Z19DTH), Zafira B Alfa Romeo: 147, 156, 159, GT (1.9 JTD) Fiat: Stilo (1.9 JTD)	N.º PIERBURG	7.00373.12.0	7.00521.14.0
	Substitui	7.00373.10.0/7.01860.00.0	7.00521.00.0/.11.0
	N.º ref. ^{a*}	58 50 119/93179055	8 50 440/93183260
		58 50 158/55206459	58 50 574/93185801
58 50 180/55210201		8 50 444/55205127

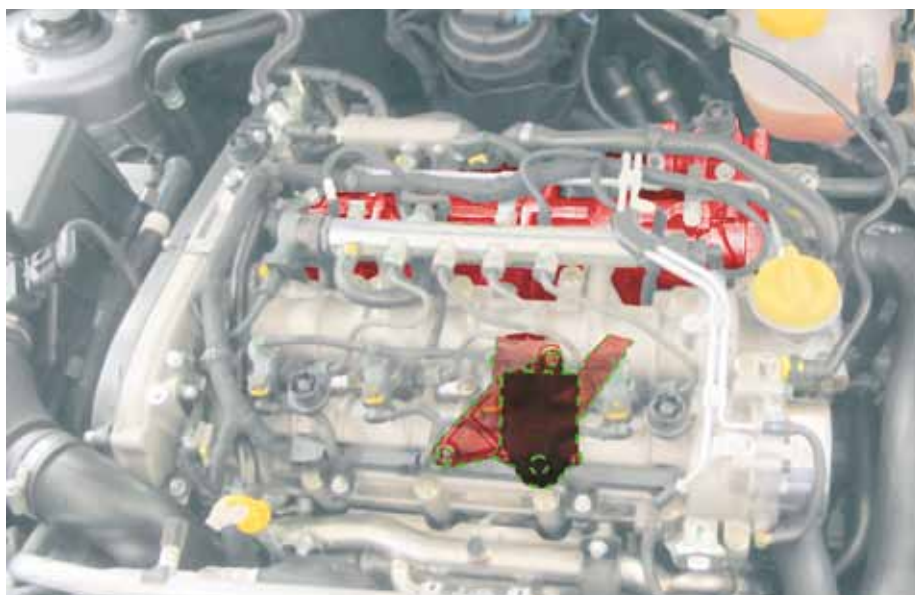
Imagem do compartimento do motor Opel Vectra: O tubo de aspiração com a válvula EGR está destacado a vermelho. O módulo de accionamento não está visível "atrás do motor" é apenas sugerido (tracejado a verde).

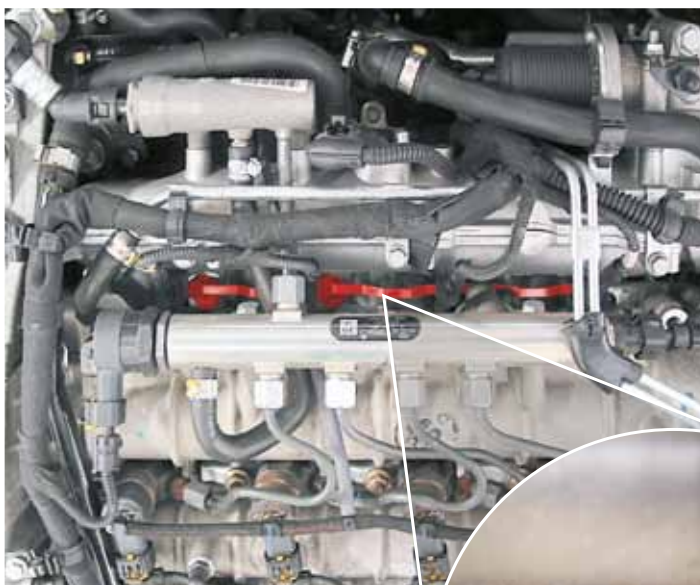
Tirante da caixa de velocidades no tubo de aspiração no Opel Vectra (destacado a vermelho em cima e com vista detalhada)

- Verifique se a ligação (“tirante”) entre o módulo de accionamento e as válvulas de turbulência está bem feita.
- Verifique se as válvulas de turbulência se movem com suavidade. Depois de um deslocamento, a alavanca de ajuste tem de voltar dentro de aprox. 1 – 2 segundos à posição de partida.
- As válvulas de turbulência não se devem poder mover axialmente (ver fig.).

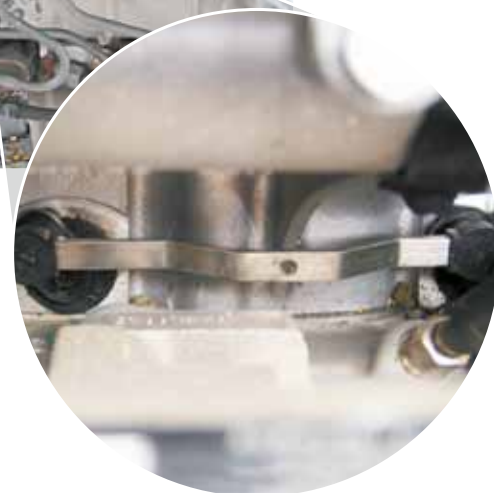
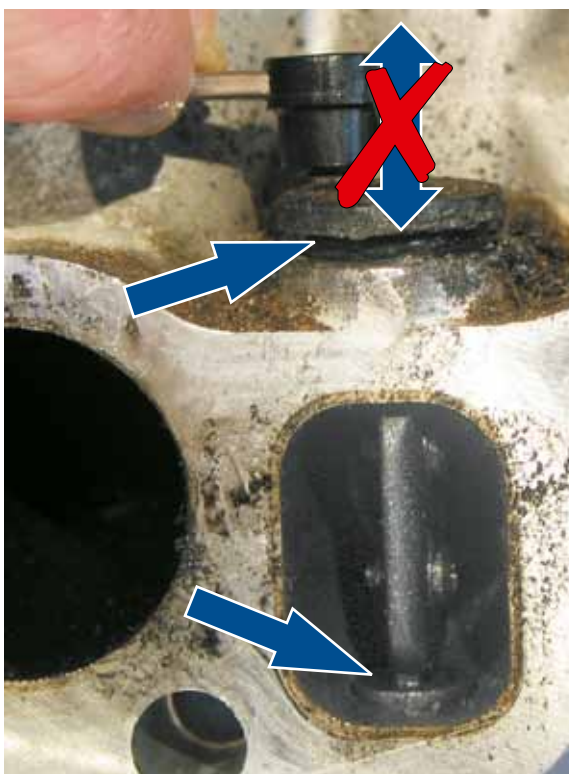
As causas dos danos são, frequentemente, válvulas de turbulência desviadas e de mobilidade reduzida no tubo de aspiração. O módulo de accionamento já não consegue mover as válvulas de turbulência de mobilidade reduzida e indica um erro.

A causa destas falhas deve-se, muitas vezes, a válvulas de turbulência de mobilidade reduzida ou presas.

Os depósitos ou as válvulas de turbulência presas podem resultar do ar admitido ou de sobrealimentação com muito óleo. As causas para isso podem ser muito diversas.

Rolamento desviado nas válvulas de turbulência

Assim, em caso de substituição do tubo de aspiração, é preciso também substituir o módulo de accionamento por outro novo.
