# Errores de presión en el tubo de aspiración al ralentí

## Búsqueda de averías en vehículos con sensor MAP

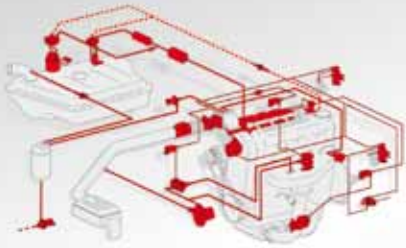
**Posibles fuentes de la avería en la periferia del motor**

Tubos de aspiración no estancos tras la válvula mariposa (p. ej. debido a defectos en las juntas del colector de admisión, en tuberías, etc)
	Válvulas/tuberías de purga de aire del motor defectuosas
	Reforzadores de frenado no estancos
	Faltas de estanqueidad en el sistema de depresión (p. ej. actuadores, reforzadores de frenado, tuberías, etc., activados por depresión)
	Válvulas de recirculación defectuosas (permanentemente abiertas)
	Actuadores de ralentí defectuosos
	El estado de ralentí del motor no es reconocido por el aparato de mando (potenciómetro de la válvula mariposa y conmutador de la válvula mariposa defectuosos)
	Válvulas mariposa defectuosas o sucias
	Cartuchos del filtro de aire incorrectos o defectuosos
	Carbonizaciones u otras mineralizaciones del tubo de aspiración

Si no se encuentra el problema en la periferia del motor se tiene que partir de un problema mecánico en el motor.

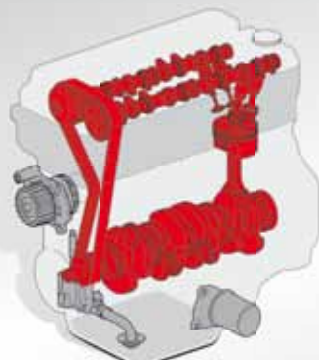
**Posibles fuentes de la avería en la mecánica del motor**

Desgaste del pistón o daños de pistón (gripado en el pistón, fundiciones y daños parecidos) – otro indicio para ello es un aumento en la expulsión de los gases de fuga al ralentí con la tapa de llenado de aceite abierta.
	Válvulas de admisión y de escape no estancas
	Juego de válvula insuficiente
	Inserto para asiento de válvula desgastados (sobre todo en motores con conversión de gas)
	Función insuficiente de los elementos de compensación del juego hidráulico de válvula (taqué hidráulico)
	Ajuste incorrecto de las fases de distribución o saltos en las correas de distribución
	Juntas de culata no estancas
	Árboles de levas incorrectos o desgastados

- Ajuste de juego para la válvula
- Comprobación de la fase de regulación
- Test de compresión
- Prueba de pérdida de presión del cilindro
