Elektrische AGR-Ventile (z. B. Renault, Opel)

Verklebungen an den Ventilen

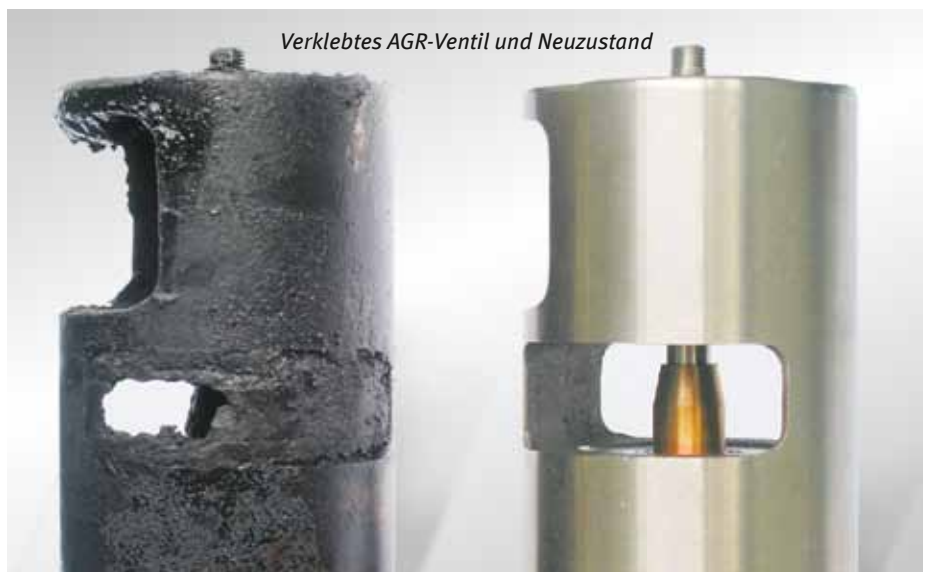
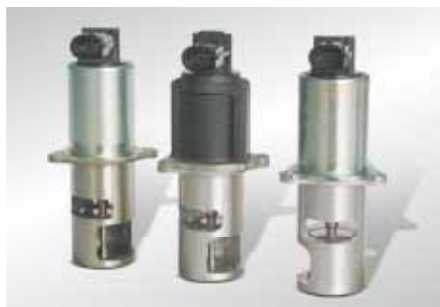
Produktansicht (Auszug)

Die eingebauten elektrischen AGR-Ventile sind durch ölhaltige Ablagerungen verklebt.

- Das Ventil ist schwergängig.
- Das Ventil ist verklebt und öffnet nicht.
- Durch Ablagerungen ist der Öffnungsquerschnitt verringert.
- Das Ventil schließt nicht vollständig.
