Pompes à vide endommagées par suite d'une affectation erronée

Véhicule	Produit : Pompe à vide	
	N° PIERBURG	N° O.E.*
VW Transporter LT, T4 (plateau, minibus, fourgon, California) Lettre de code moteur : AAB	7.22300.62.0	075 145 100 ; 075 145 101; 075 145 101 A
	7.22300.69.0	074 145 100 A

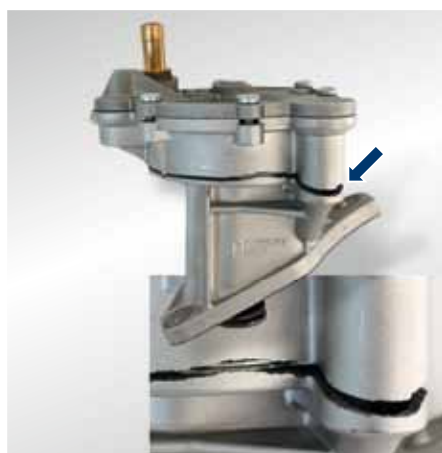
En raison d'une modification apportée aux culasses, il arrive fréquemment, avec le moteur de VW T4 avec les lettres de code moteur AAB, que l'on procède à une affectation erronée de la pompe à vide.

Le montage de la mauvaise pompe a pour conséquence « immédiate », dès le premier démarrage du moteur après le montage, une rupture du carter de pompe (cf. Fig. 1) ou même une rupture de l'arbre à cames, ce qui entraîne une grave et coûteuse panne de moteur.

Fig. 1 : Rupture du carter de pompe

Pour éviter tout dommage, il est impératif d'étudier attentivement les données du véhicule. Nous vous recommandons, dans tous les cas, de vérifier l'affectation en consultant le numéro de châssis !

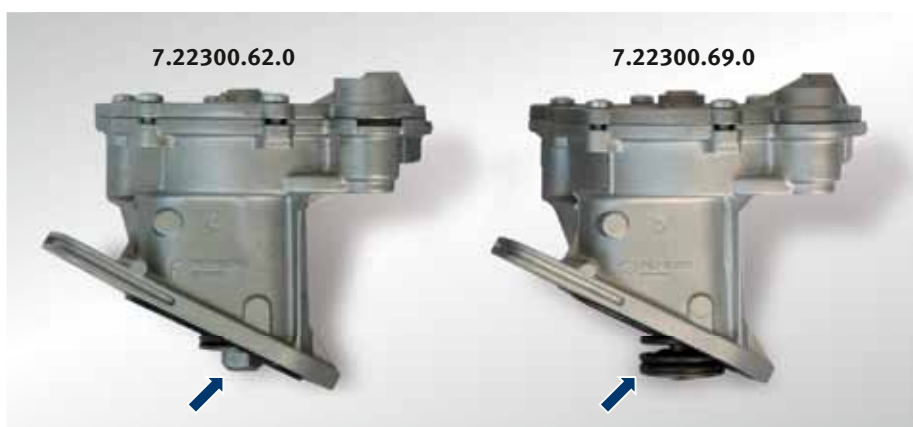
Fig. 2 : Les pompes à vide en comparaison

7.22300.62.0	7.22300.69.0
Rechange pour	7.22300.12.0	7.22300.19.0
Année-modèle	Jusqu'à 5/1994	A partir de 5/1994
No. de châssis	Jusqu'à 70-R-180 000	A partir de 70-R-180 001
N° de pièce VW	075 145 100, 075 145 101 075 145 101 A	074 145 100 A
N° de pièce VW	074 103 351 A	074 103 351 D
N° de culasse MSI	50 003 101	50 003 113
Surface du couvercle de culasse	11 perforations; Ø 5mm	Sans perforations
N° de poussoir PIERBURG	3.52124.06.0	3.52124.05.0
N° de poussoir VW	075 145 307	074 145 307 B
Longueur du poussoir	71,0 mm	67,5 mm

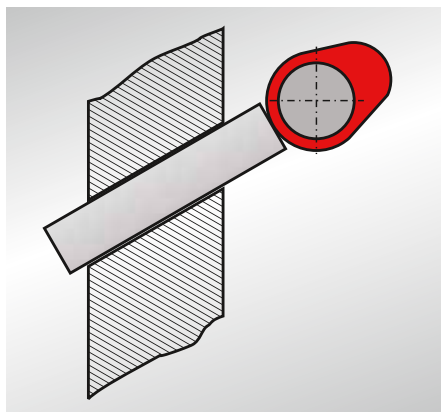
Fig. 3 : Position de l'arbre à cames au moment du montage

Durant le montage, la came de l'arbre à cames destinée à l'entraînement de la pompe à vide doit se trouver du côté opposé du poussoir intermédiaire (cf. Fig. 3) de façon à ne monter la pompe qu'avec une prétension réduite (fente d'au max. 2 mm) :

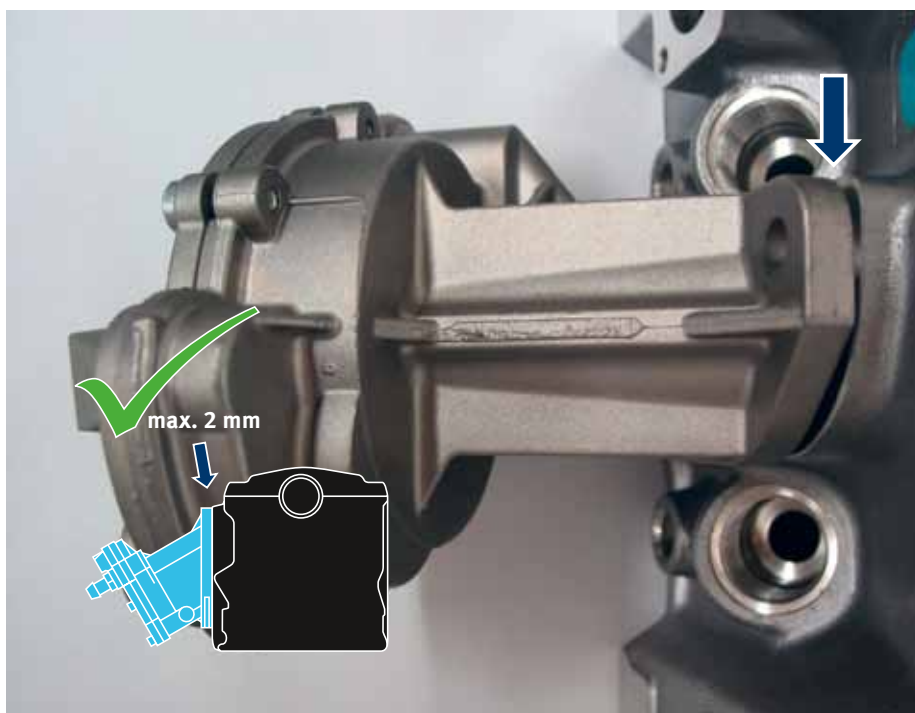
Fig. 4 : Montage en cas d'affectation correcte

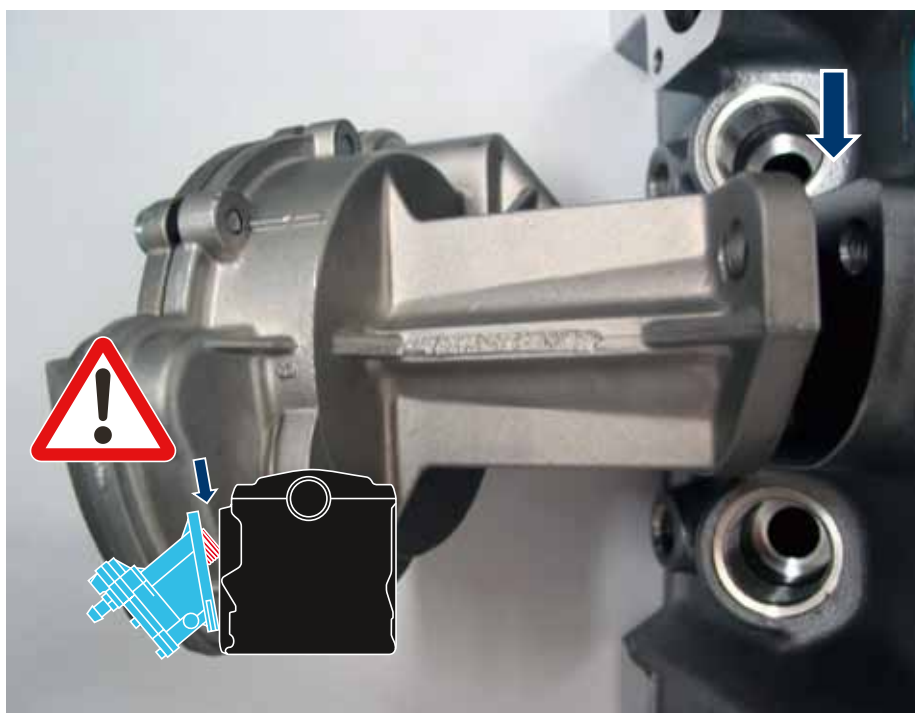
S'il n'est pas possible d'enfoncer la pompe à vide sans efforts exagérés contre la bride (fente d'env. 5 mm) bien que la came se trouve du côté opposé du poussoir intermédiaire, on est, avec une très grande probabilité, en présence d'une erreur d'affectation.

Fig. 5 : En cas d'affectation erronée, un montage correct n'est pas possible

- !** Vérifier absolument :
- numéro du châssis,
 - date d'immatriculation et/ou
 - numéro de pièce de l'ancienne pompe !

- !** N'essayez en aucun cas de résoudre ce problème en modifiant le poussoir intermédiaire (par ex. par ponçage) !
