Uszkodzenia pomp poprzez złe przyporządkowanie

Pojazd:	Produkt:	Pompa próżniowa
VW Transporter LT, T4 (pickup, przeszklony mikrobus, furgon, California)	Nr PIERBURG:	Nr O.E.:*)
Kod silnika: AAB	7.22300.62.0	075 145 100; 075 145 101; 075 145 101 A
	7.22300.69.0	074 145 100 A

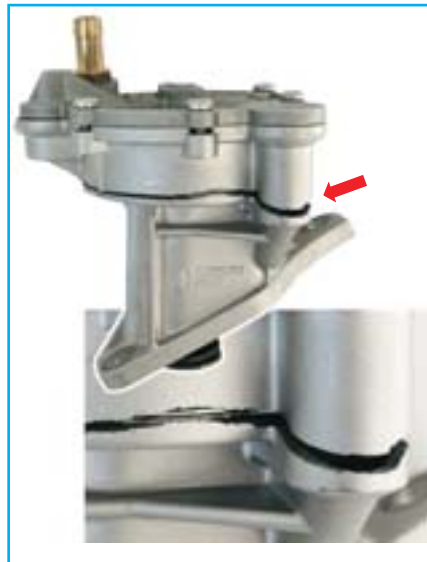
Ze względu na zmianę głowicy cylindrów w silniku **VW T4, kod silnika AAB**, pompa próżniowa była często nieprawidłowo przyporządkowywana.

Zamontowanie złej pompy spowoduje natychmiastowe uszkodzenie obudowy w momencie rozruchu silnika po instalacji (patrz rys. 1); złamaniu może ulec wałek rozrządu, co spowoduje konieczność poważnych i kosztownych napraw.

Rys. 1 Uszkodzenie obudowy pompy

Aby zapobiec uszkodzeniom, należy **dokładnie sprawdzić dane pojazdu**.

Zalecamy sprawdzenie przyporządkowania przez kontrolę **numera ident. pojazdu!**

- numer identyfikacyjny pojazdu
- datę rejestracji i/lub
- nr części starej pompy!

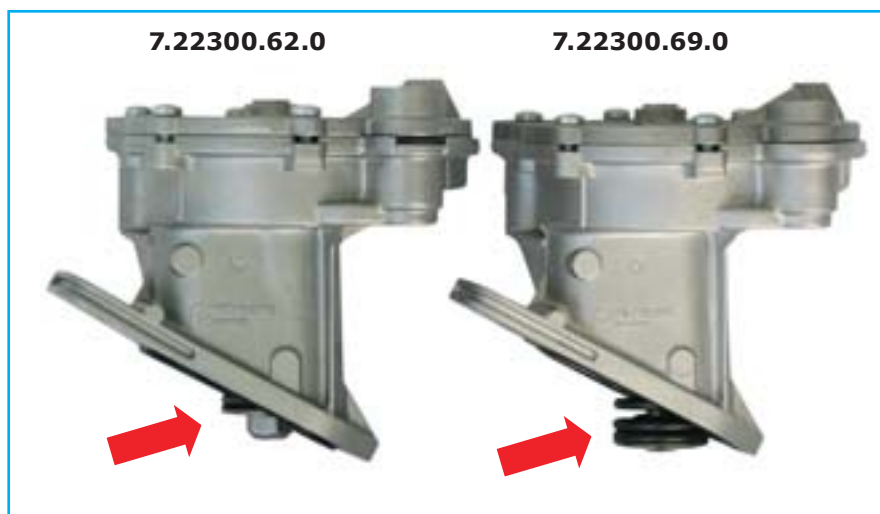
Rys. 2 Porównanie pomp próżniowych

7.22300.62.0	7.22300.69.0
Zamiennik dla:	7.22300.12.0	7.22300.19.0
Rok produkcji:	do 5/1994	od 5/1994
Numer identyfikacyjny pojazdu:	do 70-R-180 000	od 70-R-180 001
Nr części VW:	075 145 100 075 145 101 075 145 101 A	074 145 100 A
Nr głowicy cylindra VW:	074 103 351 A	074 103 351 D
Nr głowicy cylindra MSI:	50 003 101	50 003 113
Powierzchnia osłony głowicy cylindra:	11 wiercenie; Ø 5 mm	bez wiercenie
Pierburg tappet rod number:	3.52124.06.0	3.52124.05.0
VW tappet rod number:	075 145 307	074 145 307 B
Długość drążka popychacza:	71,0 mm	67,5 mm

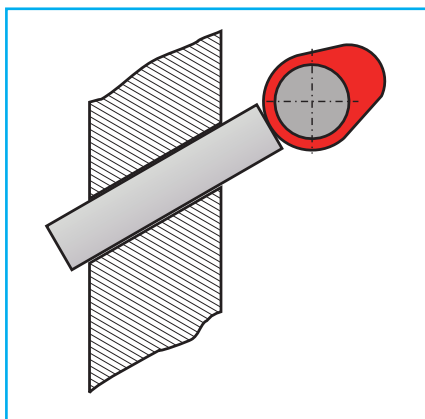
Podczas instalacji, krzywka wałka rozrządu, napędzającego pompę próżniową musi być położona po przeciwnej stronie drążka popychacza (patrz rys. 3), aby możliwy był montaż pompy z użyciem niewielkiej siły (szczelina maks. 2 mm):

Rys. 3 Położenie wałka rozrządu podczas instalacji

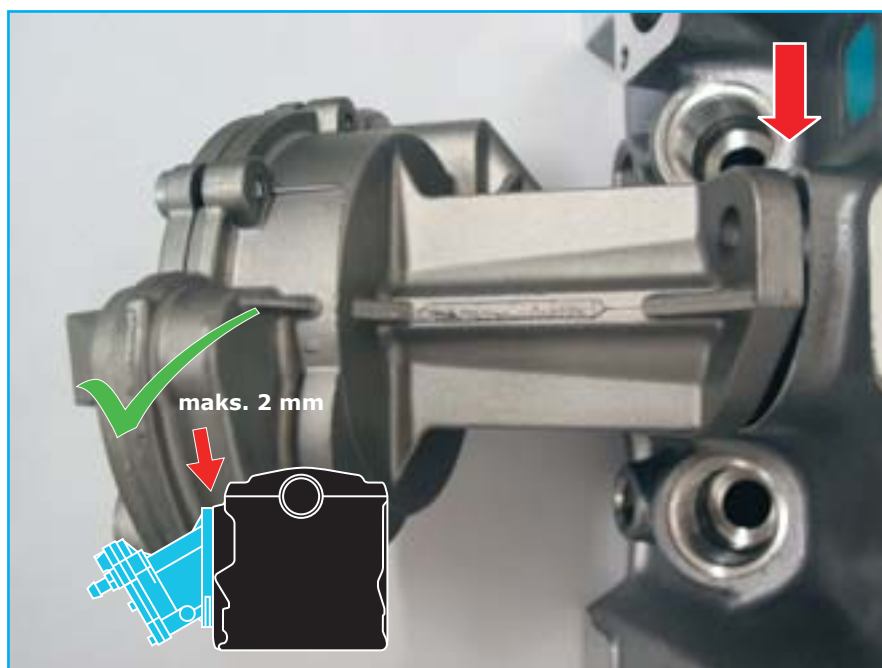
Rys. 4 Montaż przy poprawnym przyporządkowaniu

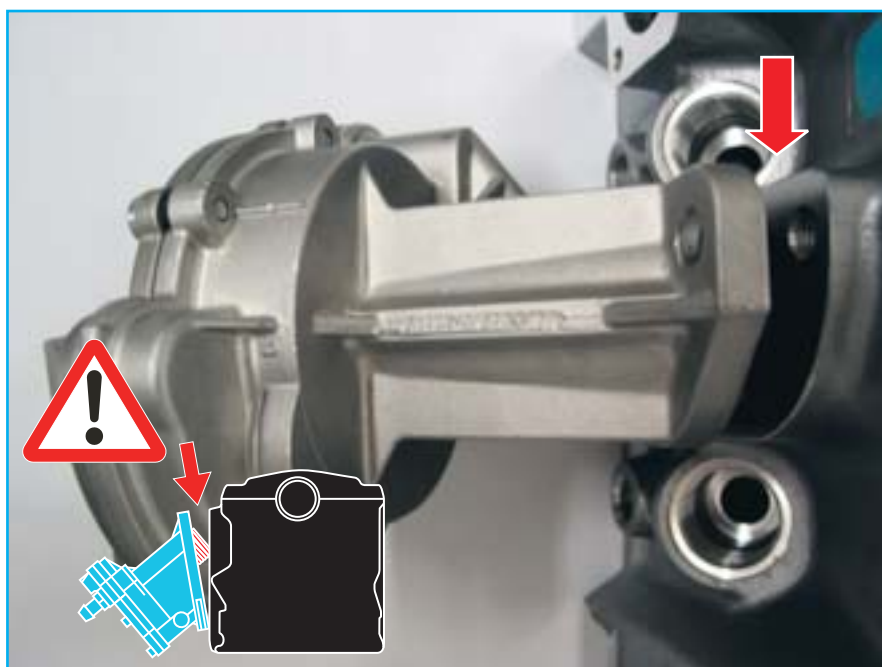
Złe przyporządkowanie – montaż niemożliwy

Jeśli pompy próżniowej **nie można wcisnąć na kołnierz bez użycia nadmiernej siły** (szczelina ok. 5 mm) mimo ustawienia krzywki po przeciwnej stronie drążka popychacza, to można być pewnym, że **została niewłaściwie przyporządkowana**.

Rys. 5 W przypadku złego przyporządkowania właściwy montaż nie będzie możliwy

Zawsze należy sprawdzić:
- numer identyfikacyjny pojazdu
 - datę rejestracji i/lub
 - nr części starej pompy!

Nigdy nie należy rozwiązywać tych problemów modyfikując drążek popychacza (np. poprzez szlifowanie)
