# Yanlış seçimden dolayı vakum pompası arızaları

Araç	Ürün: Vakum pompası	
	PIERBURG No.	O.E. No.*
VW Transporter LT, T4 (kamyonet, minibüs, panel van, California) Motor kodu: AAB	7.22300.62.0 7.22300.69.0	075 145 100 ; 075 145 101; 075 145 101 A 074 145 100 A

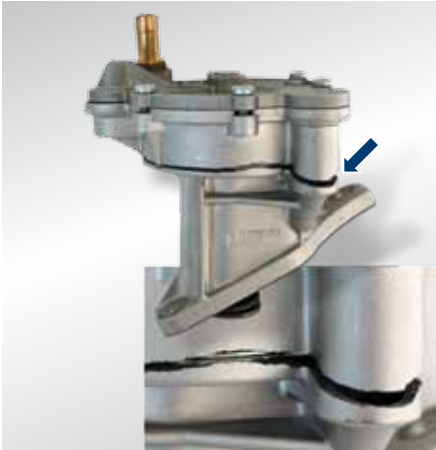
- Yanlış bir pompanın monte edilmesi halinde, montajdan sonra motor ilk kez çalıştırıldığında pompa gövdesi "hemen" kırılmaktadır (bakınız Res. 1) ya da hatta kam mili kırılmaktadır ve bunun sonucunda ciddi ve pahalı motor hasarı söz konusu olmaktadır.

Res. 1: Pompa gövdesinde kırıklık

Hasar oluşmasını önlemek için, araç verilerinin titizlikle kontrol edilmesi gereklidir. Doğru parça seçiminin kesinlikle şasi numarası üzerinden kontrol edilmesini tavsiye ediyoruz!  
Montaj bilgi ve uyarıları: Arka sayfaya bakınız.

- Kesinlikle aşağıdaki kontrolleri yapınız:**
  - Şasi numarası,
  - Araç tescil tarihi ve / veya
  - Eski pompanın parça numarası!

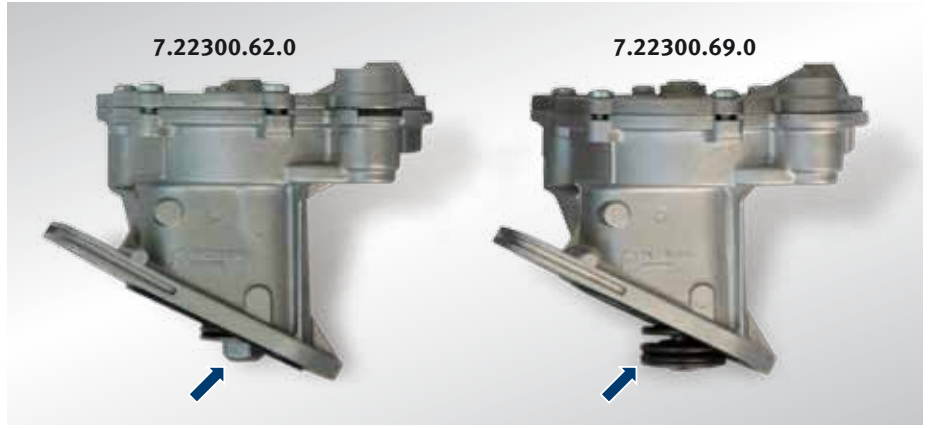
Res. 2: Vakum pompalarının kıyaslanması

7.22300.62.0	7.22300.69.0
Eski parça numarası	7.22300.12.0	7.22300.19.0
Üretim yılı	5/1994 öncesi	5/1994 sonrası
<b>Şasi numarası</b>	<b>70-R-180 000 öncesi</b>	<b>70-R-180 001 sonrası</b>
VW parça numarası	075 145 100, 075 145 101 075 145 101 A	074 145 100 A
VW silindir kapağı no.	074 103 351 A	074 103 351 D
Motor Service silindir kapağı no.	50 003 101	50 003 113
Silindir kapağı üst kapak yüzeyi	11 delikli; Ø 5 mm	Deliksiz
PIERBURG itici kol numarası	3.52124.06.0	3.52124.05.0
VW itici kol numarası	075 145 307	074 145 307 B
İtici kol uzunluğu	71,0 mm	67,5 mm

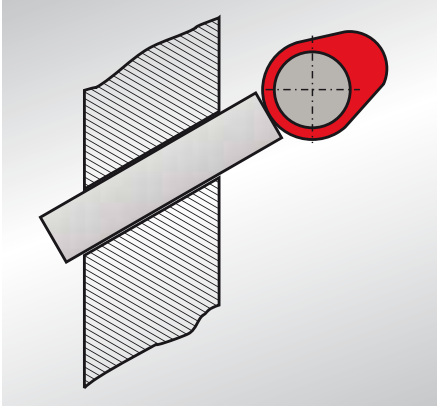
Kam mili üzerindeki vakum pompasını hareket ettiren kam, pompanın düşük ön gerilim (azami 2 mm boşluk) ile monte edilmesi için, montaj esnasında ara itici kolun karşı tarafındaki kısımda durmalıdır (bakınız Res. 3):

Res. 3: Montaj işlemi için kam milinin pozisyonu

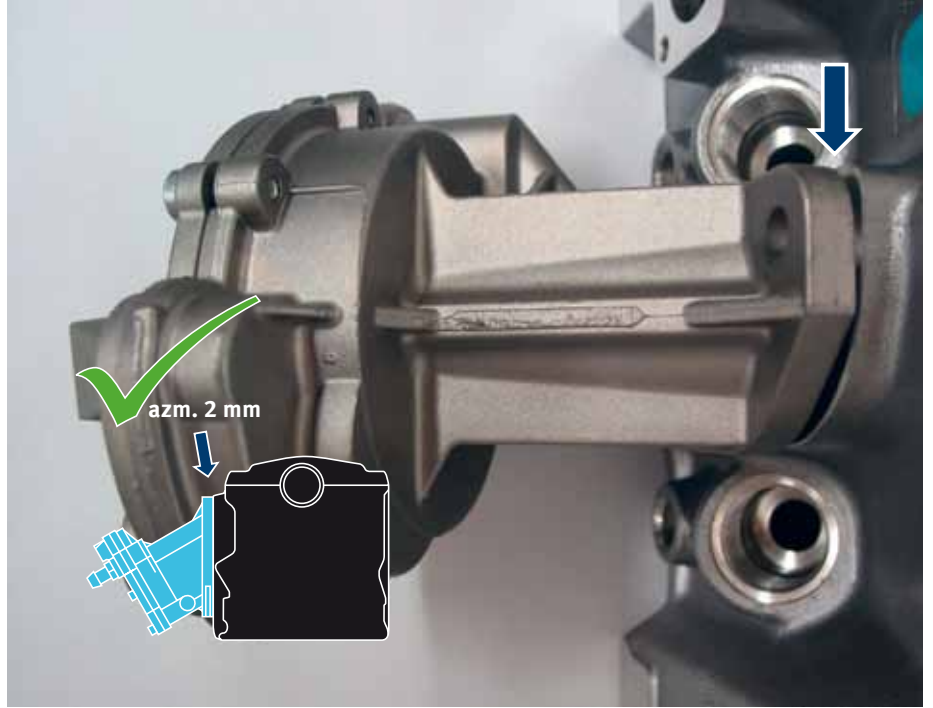
Res. 4: Doğru seçim durumunda montaj

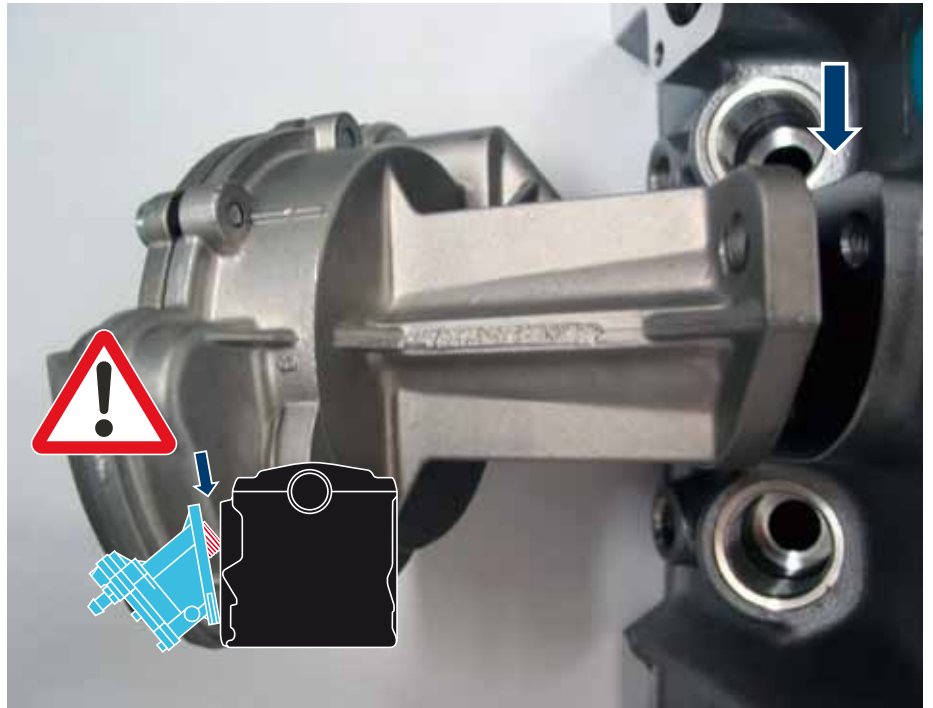
Eğer kam montaj esnasında ara itici kolun karşı tarafındaki kısımda durduğu halde, vakum pompası yoğun güç uygulanmadan flanşa bastırılmıyorsa (yakl. 5 mm boşluk), büyük bir olasılıkla yanlış seçim söz konusudur.

Res. 5: Yanlış seçim durumunda doğru montaj yapılması mümkün değildir

- Şasi numarası,
- Araç tescil tarihi ve / veya
- Eski pompanın parça numarası!

- ! Ara itici kolda değişiklikler yaparak (örn. taşlama) bu problemi çözmeye kesinlikle denemeyiniz!
