Klappergeräusche durch Ölschlamm in der Vakuumpumpe

Fahrzeug	Produkt	PIERBURG Nr.
VW Transporter LT, T4	Vakuumpumpe	7.22300.62.0/.69.0

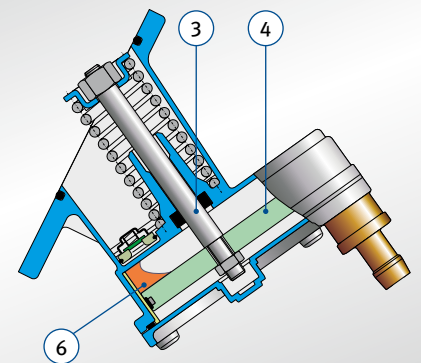
Abb. 2: Einbaulage VW LT und T4

Im VW Transporter ist die Einbaulage wie in Abb. 2 dargestellt.

Wenn der regelmäßige Ölwechsel versäumt wird, altert das Motoröl. Ölschlamm mit zähflüssiger Konsistenz bildet sich zwischen Kolbenboden und Gehäuse.

Der Kolben erreicht dadurch nicht mehr seine Endstellung. Zwischen Stößel und Zwischenstößel entsteht Spiel.

Dies führt zu Klappergeräuschen, die sich wie ein Lagerschaden der Kurbelwelle anhören.

- 4 Hubkolben
- 5 Ölabfluss
- 6 Ölsammlung
