Ruidos de tableteo por lodo de aceite en la bomba de vacío

Vehículo	Producto	N.º PIERBURG
VW Transporter LT, T4	Bomba de vacío	7.22300.62.0/.69.0

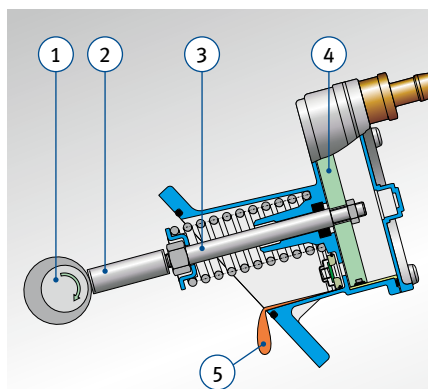
Fig. 1: Posición de montaje recomendada

En la posición de montaje recomendada, el aceite de motor puede fluir de nuevo al motor (Fig. 1).

- 1 Árbol de levas
- 2 Taqué intermedio
- 3 Taqué

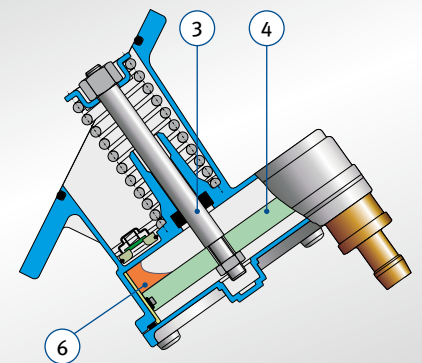
Fig. 2: Posición de montaje VW LT y T4

La posición de montaje en el VW Transporter se representa en la Fig. 2.

- 4 Pistón elevador
- 5 Salida de aceite
- 6 Acumulación de aceite

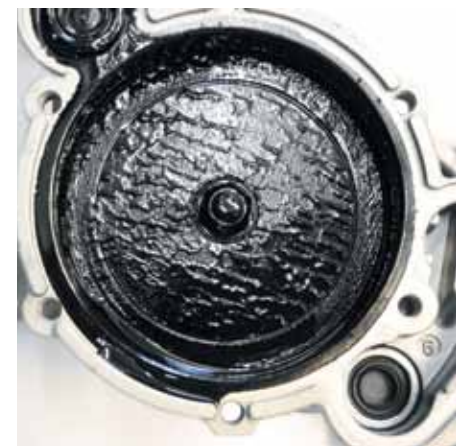
Si no se cumplen los intervalos para el cambio periódico de aceite, el aceite de motor se envejece. Se forma lodo de aceite de consistencia viscosa entre la cabeza del pistón y el cárter.

Por eso el pistón no alcanza más su posición final. Se forma una holgura entre el taqué y el taqué intermedio.

Esto produce ruidos de tableteo que suenan como daños en el cojinete del cigüeñal.

- Intervalos para el cambio de aceite incumplidos
- Calidad insuficiente del aceite del motor
- Formación de hollín por una combustión incorrecta
- Recirculación defectuosa de los gases de escape

Fig. 3: Lodo de aceite en la bomba de vacío del VW Transporter produce ruidos de tableteo

Se debe sustituir la bomba de vacío en caso de presentarse sedimentaciones de lodo de aceite.

Una limpieza de la bomba de vacío no es posible ya que ésta no puede abrirse con las herramientas habituales y no existen piezas de repuesto.
