Elektryczny zawór EGR (Opel/Vauxhall)

Sklejenia/zanieczyszczenia zaworów nagarem

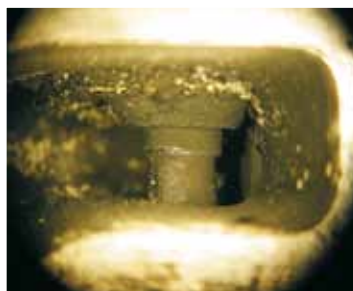
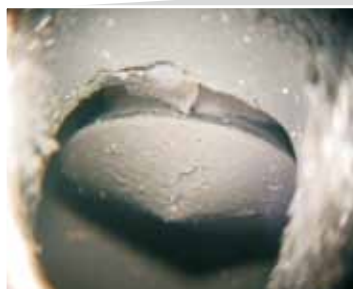
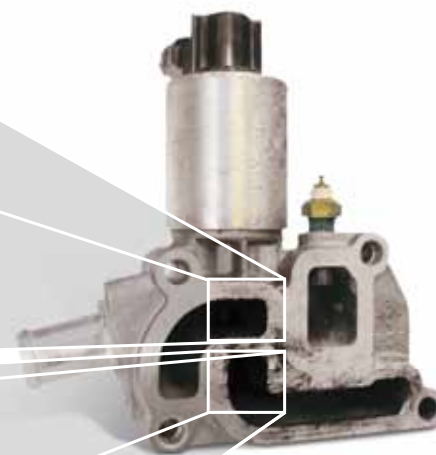
Wbudowane elektryczne zawory EGR zostały zaklejone osadami oleju lub zanieczyszczone nagarem na talerzu lub gnieździe.

- Przekrój otworu zaworu EGR jest mniejszy.
- Zawór nie otwiera lub nie zamyka się całkowicie.

Przyczyny zanieczyszczeń nagarem nie są spowodowane bezpośrednio zaworami EGR.

W przypadku wymienionych tutaj zaworów EGR najczęstsze przyczyny usterek to osady na talerzu lub gnieździe zaworu. Zawór EGR należy sprawdzić i w razie potrzeby wymienić.

W wielu przypadkach aktualizacja oprogramowania sterownika może zlikwidować problemy nadmiernego zanieczyszczenia nagarem.

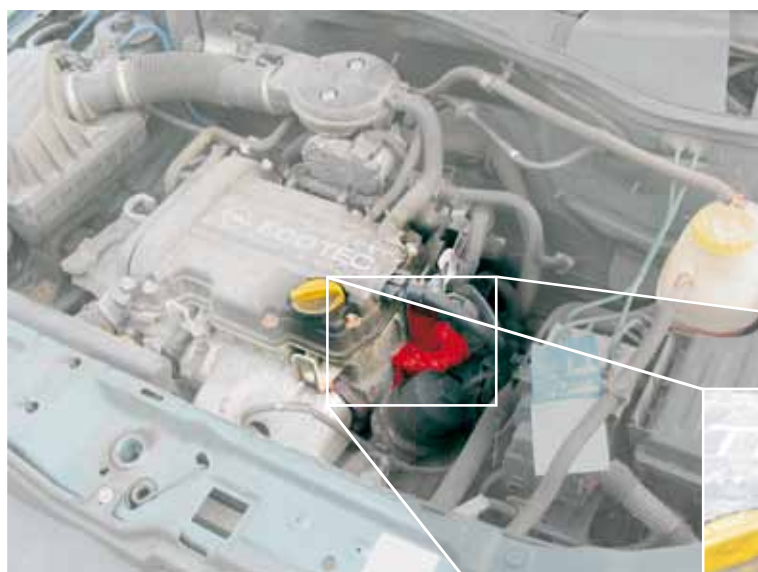
Elektryczny zawór EGR w Oplu Corsie (zaznaczony)
