Bomba de vacío para Mercedes Benz diésel

Daños por desgaste del disco de leva

Vehículo: Mercedes Benz	Producto: bomba de vacío
Diversos modelos con motor diésel a partir del año de fabricación 1968	Nº PIERBURG: 7.20208.../7.20547.../7.20607...

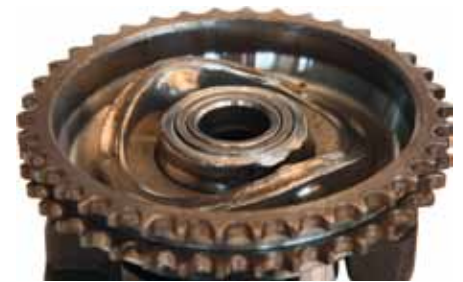
Si el disco de leva está desgastado, el rodillo de deslizamiento de la palanca oscilante comienza a “saltar”, se le producen muescas debido a los golpes y causa ruidos de tableteo. En el peor de los casos se puede desarmar el rodillo de arrastre, cayendo sus partes al interior de la distribución.

Disco de leva desgastado

Si el disco de leva presenta daños o desgaste, se tiene que sustituir también el variador de avance, pues de lo contrario se avería la nueva bomba de vacío tras un corto tiempo de funcionamiento.

La superficie de deslizamiento de un disco de leva desgastado no se debe rectificar ni pulir en ningún caso.
