Przełączany kolektor dolotowy – Mercedes-Benz W211

pęknięcie mechanizmu sterującego

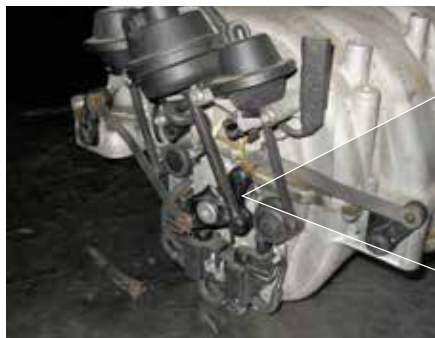
Jeżeli olej zacznie z niego wyciekać i kapać na mechanizm drążkowy, może to spowodować sporowacenie i pęknięcie materiału mechanizmu sterującego.

Obraz uszkodzenia: pęknięcie mechanizmu sterującego

- W razie stwierdzenia wycieku oleju przewód plastikowy należy niezwłocznie zastąpić aluminiowym.
- Jeżeli mechanizm sterujący jest już uszkodzony, należy wymienić kolektor wlotowy.

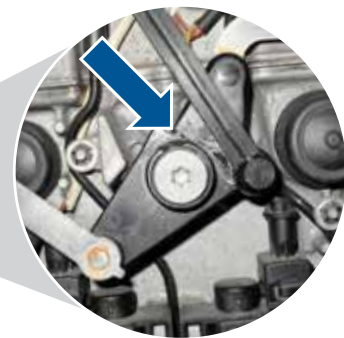
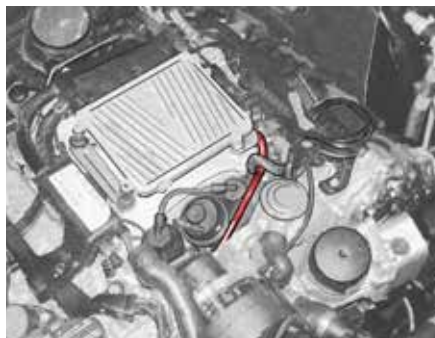
Przyczyną uszkodzenia nie jest kolektor wlotowy, lecz nieszczelny przewód układu odpowietrzania silnika. Przewód układu odpowietrzania silnika biegnie obok kolektora wlotowego nad mechanizmem sterującym. Oryginalny przewód układu odpowietrzania silnika może się rozszczelić wskutek zmęczenia materiału i obciążeń.

Komora silnika W211 z przewodem układu odpowietrzania (zaznaczonym)

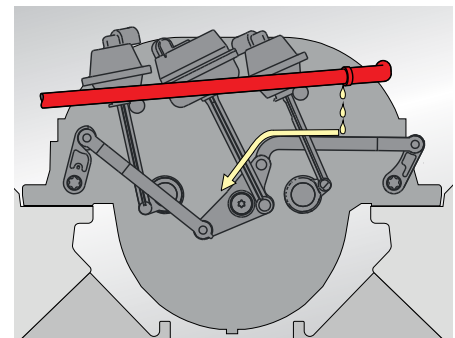
Przyczyna uszkodzenia: olej wyciekający z przewodu układu odpowietrzania silnika (zaznaczonego) uszkadza mechanizm sterujący
