Elektrische EGR-klep (VAG 1.2 12V)

Mogelijke thermische schade

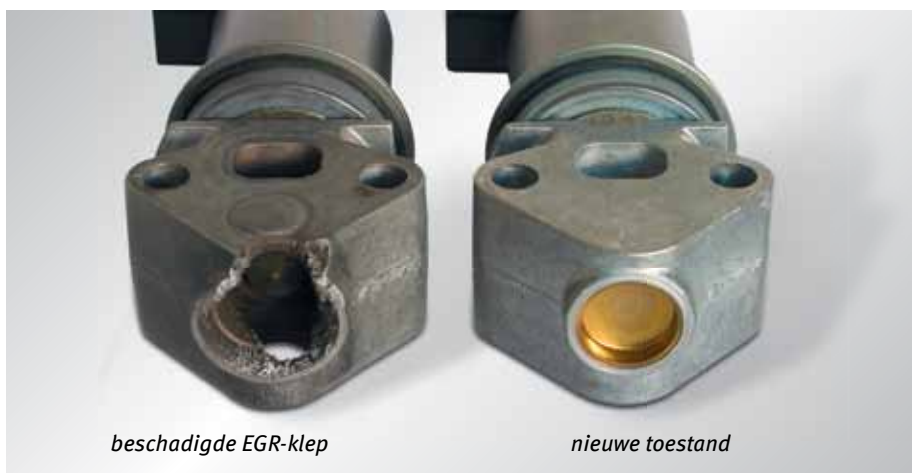
Onderzoek heeft uitgewezen dat de ingebouwde elektrische EGR-kleppen, in het bijzonder bij langere ritten onder volle belasting, aan verhoogde thermische belastingen zijn blootgesteld.

- De blinde stop in het kleplichaam wordt ondicht of gaat verloren. Er ontsnapt uitlaatgas.
- De klep vervormt en sluit niet helemaal.
- In het extreemste geval kan smeltschade aan de klepflens ontstaan.

De oorzaken liggen in de regel niet bij de EGR-klep.

beschadigde EGR-klep

nieuwe toestand

Wij adviseren dringend om bij het vervangen van de EGR-klep de softwarestand van het motorbesturingsapparaat wordt gecontroleerd:

- **Motor Datastand (minimum)**
- **BME 7000/7001**
- **AZQ 5323 - 5329**
