Service-Info

Instructie voor de diagnose van metaalachtige geluiden bij het afzetten van de motor

Fabrikanten: Fiat, Opel, Saab, Suzuki, Vauxhall
Modellen:

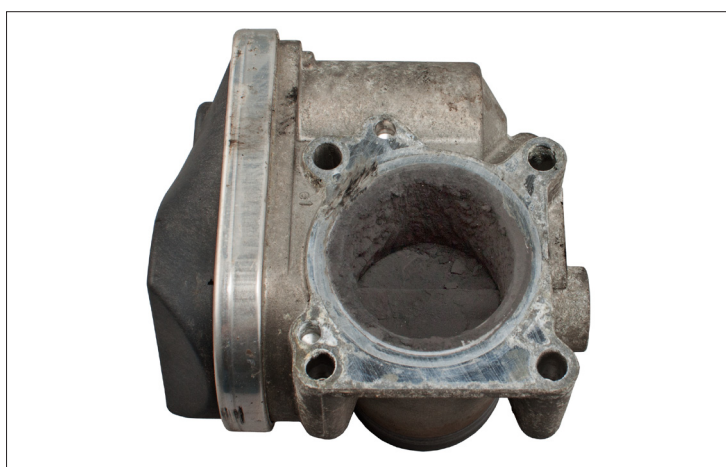
Fig. 1: Verontreinigingen in het gasklep huis moeten worden verwijderd

Een veelvoorkomende oorzaak is een storing van de gasklep in het inlaatkanaal, die kan leiden tot een verschillende drukvermindering in de cilinders. Dit resulteert in een ongelijkmatige draai beweging van de krukas. De torsietrillingen die hierbij ontstaan, worden vrijwel ongedempt overgebracht naar de transmissie, waardoor metaalachtige geluiden kunnen ontstaan.

In de meeste gevallen worden deze geluiden ten onrechte toegeschreven aan een defect van het DMF. Vervanging hiervan maakt vaak geen einde aan het geluid!

- Lees het foutgeheugen van de regeleenheid van het motormanagementsysteem uit
- Visueel onderzoek en controle van de werking van de gasklep (deze moet bij het afzetten van de motor volledig sluiten)
- Verwijder eventuele roetafzettingen in het werkbereik van de gasklep
