# Secundair luchtsysteem

## Opbouw, onderdelen, zoeken naar fouten

Voertuig	Product
alle benzinevoertuigen met secundair luchtsysteem	secundaire luchtklep, secundaire luchtpomp, elektrische omschakelklep

Vervanging voor SI 0012, SI 0049, SI 0059

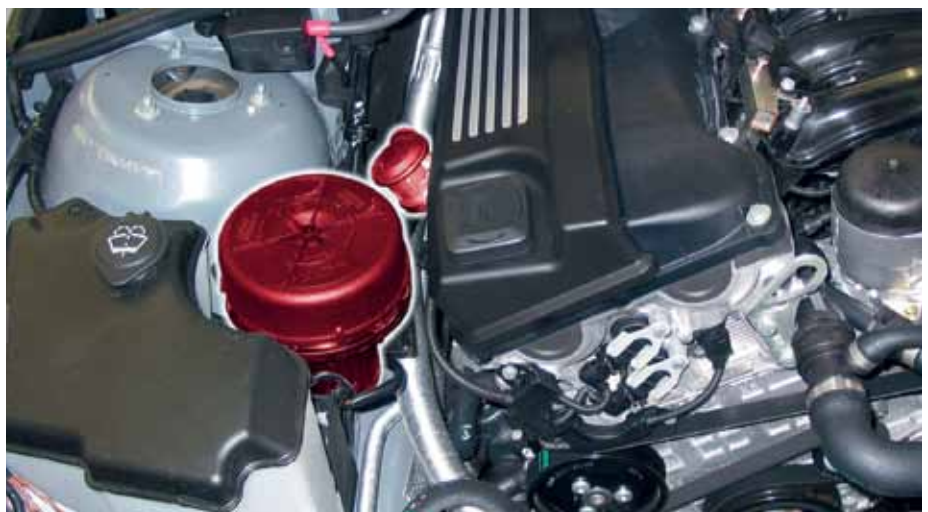
Secundairelucht klep en secundaireluchtpomp in de BMW E46 (geaccentueerd)

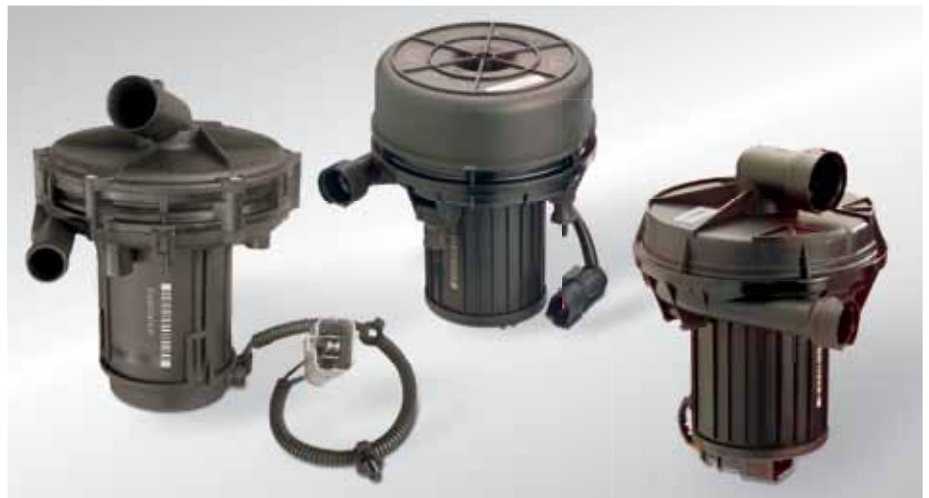
*Verschillende secundaireluchtpompen van generatie 1 en 2*

De secundaireluchtpomp zuigt omgevingslucht aan en blaast die in de uitlaatgasbocht achter de uitlaatkleppen. Als de lucht niet wordt aangezogen uit het aanzuigtraject maar direct uit de motorruimte, dan is een eigen luchtfilter geïntegreerd.

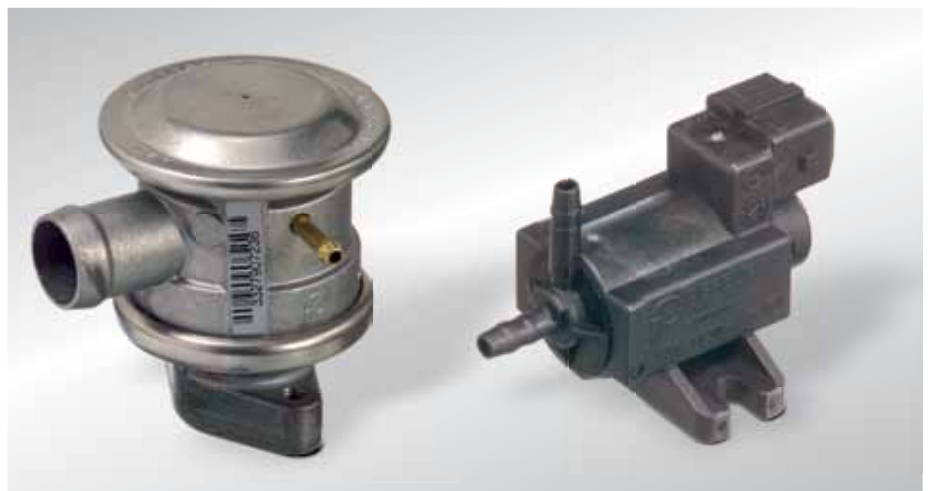
*Onderdrukgestuurde uitschakel-terugslagklep (sinds ca. 1995) en elektrische omschakelklep*

Secundaireluchtcleppen worden of door onderdruk gebruikt, die door een elektrische omschakelklep wordt aangestuurd, of gaan openen door de druk van de secundaireluchtpomp.

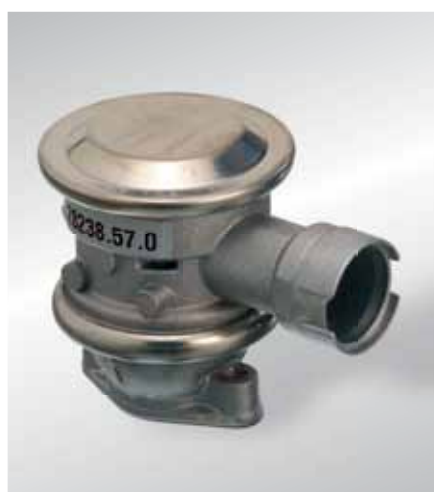
*Uitschakelbare terugslagklep, drukgestuurd (sinds ca. 1998)*

Bij de jongste generatie secundaireluchtcleppen zijn uitschakel- en terugslagfunctie in 1 „uitschakelbare terugslagklep” verenigd.

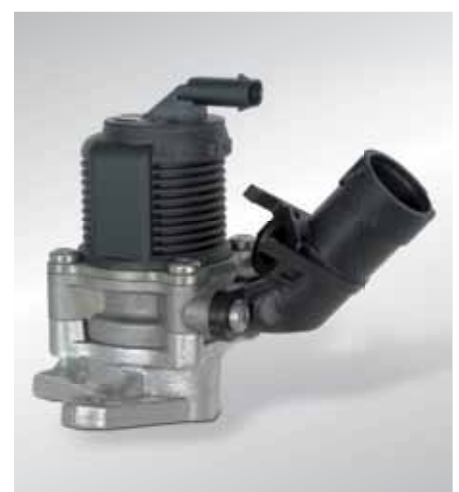
*Elektrische secundaireluchtclep (sinds ca. 2007)*

De nieuwste ontwikkeling zijn elektrische secundaireluchtcleppen. Deze beschikken over kortere openings- en sluittijden dan pneumatisch aangestuurde kleppen. Door hogere regelvermogens zijn ze bestand tegen vastplakken door roet of vuil.

Ter bewaking door de On-Board-Diagnose (OBD) kunnen elektrische secundaireluchtcleppen van een geïntegreerde druksensor zijn voorzien.

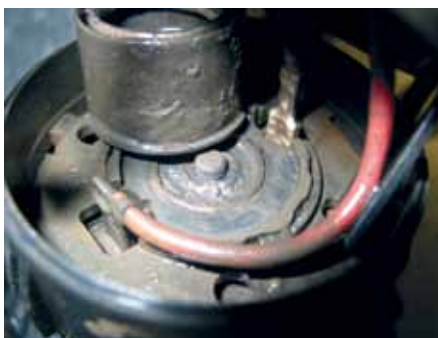
In de meeste van deze gevallen is het uitlaatgascondensaat door een defecte terugslagklep of de defecte aansturing van de secundaireluchtklep in de secundaireluchtpomp gekomen en heeft deze beschadigd.

*EGRESSIE uitlaatgascondensaat in aandrijfmotor van een secundaireluchtpomp*

- Als de secundaireluchtpomp niet of slechts met schavende, fluitende of krassende geluiden loopt, moet deze vervangen worden.
- Controleer in dat geval ook de andere componenten van het secundaireluchtsysteem.
- Controleer het motorluchtfILTER op verontreinigingen.

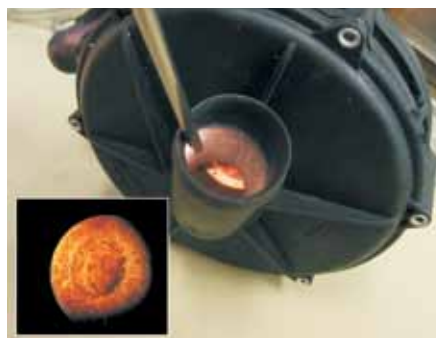
*Zicht op de gecorrodeerde inlaat van een secundaireluchtpomp*

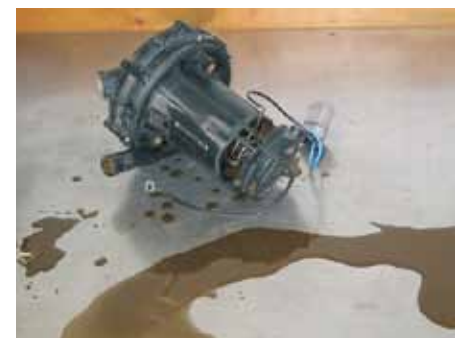
*Vloeibaar uitlaatgascondensaat uit een secundaireluchtpomp*

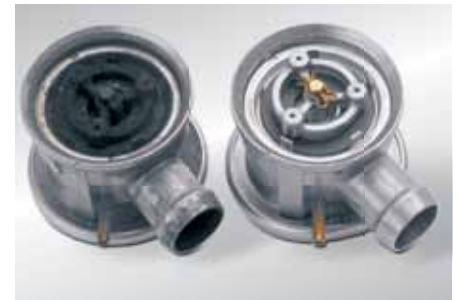
*Geopende secundaireluchtklep links: schade door uitlaatgascondensaat rechts: Nieuwe toestand*

- Gaat de secundaireluchtklep niet open als er onderdruk is, dan moet hij vervangen worden.
- Gaat de secundaireluchtklep wel open als er onderdruk is, dan moeten de aansturende magneetklep (elektrische omschakelklep) en de onderdruckslangen worden gecontroleerd.
- Als de met de handonderdrumpomp opgewekte onderdruk daalt, is het membraan van de secundaireluchtklep lek.
- Afzettingen aan de kant van de secundaireluchtklep (vingertest, zie afbeelding hiernaast) duiden op een lekkende terugslagklep.
- Ter controle van de verbindingsslang tussen secundaireluchtpomp en secundaireluchtklep losmaken.

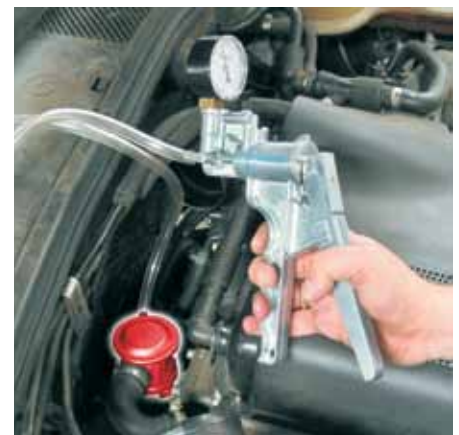
De functie van een onder druk gestuurde secundaireluchtklep kan met een handonderdrumpomp in uitgebouwde toestand worden getest:

*Controle van een secundaireluchtklep met een onderdruphandpomp*

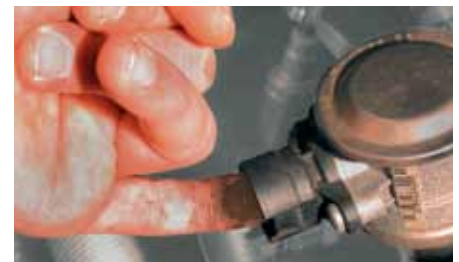
*„Vingertest” aan de secundaireluchtklep in de BMW 520i (geaccentueerd) Als aan deze kant afzettingen zitten, is de terugslagklep ondicht en moet vernieuwd worden.*

In dat geval kan de secundaireluchtpomp reeds beschadigd zijn: Secundaireluchtpomp controleren en eventueel vernieuwen.

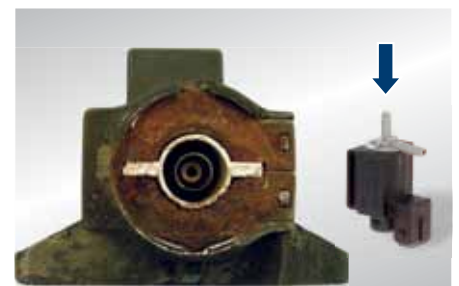
*Gecorrodeerde elektrische omschakelklep (geopend)*

- Doorgang en dichtheid kunnen met behulp van een handonderdrumpomp worden gecontroleerd.
- Tijdens de inblazing van secundaire lucht moet aan de stekker van de elektrische omschakelklep boordspanning aanliggen, anders is er een elektrische storing die met behulp van ene stroomschema moet worden gelokaliseerd.
