Vannes EGR remises à neuf

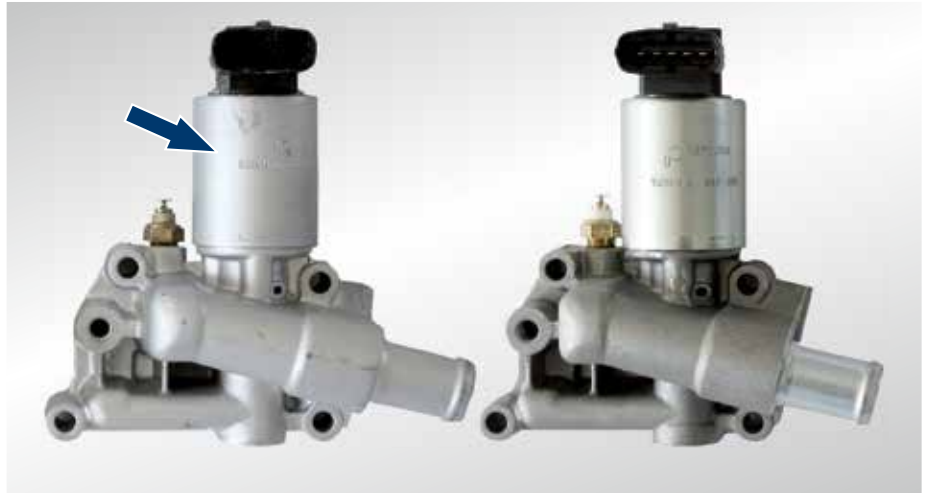
Dans le pire des cas, les anciennes vannes EGR sont simplement nettoyées et peintes. Certes, le résultat paraît bon, mais il n'est pas représentatif du fonctionnement de la vanne EGR (photo 1).

Photo 1 : une vanne EGR peinte (flèche) ; elle a l'aspect du neuf mais ne l'est pas.

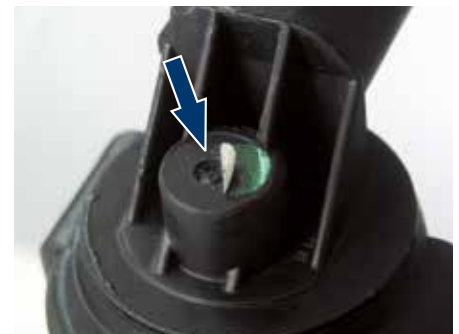
Photo 2 : au cours de la remise à neuf, le corps de la bobine a été percé, l'intérieur de la bobine extrait et nettoyé. Après l'assemblage, le perçage a été colmaté et recouvert d'un autocollant.

La bobine et l'induit peuvent avoir été endommagés lors de l'extraction. Le perçage peut laisser passer de l'eau et occasionner des dommages.

Photo 2 : ce perçage (flèche) peut laisser entrer l'eau et être source de panne.

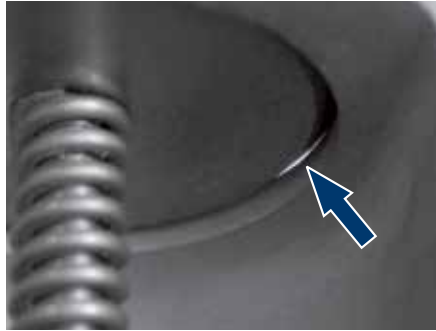
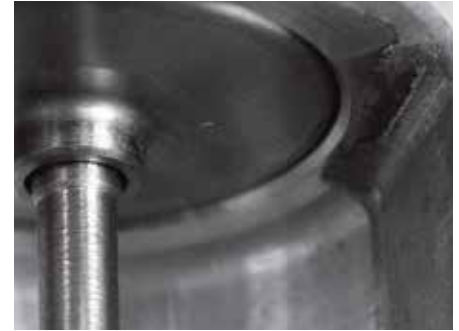
Photo 3 : un siège de soupape non étanche (photo) occasionne des problèmes.

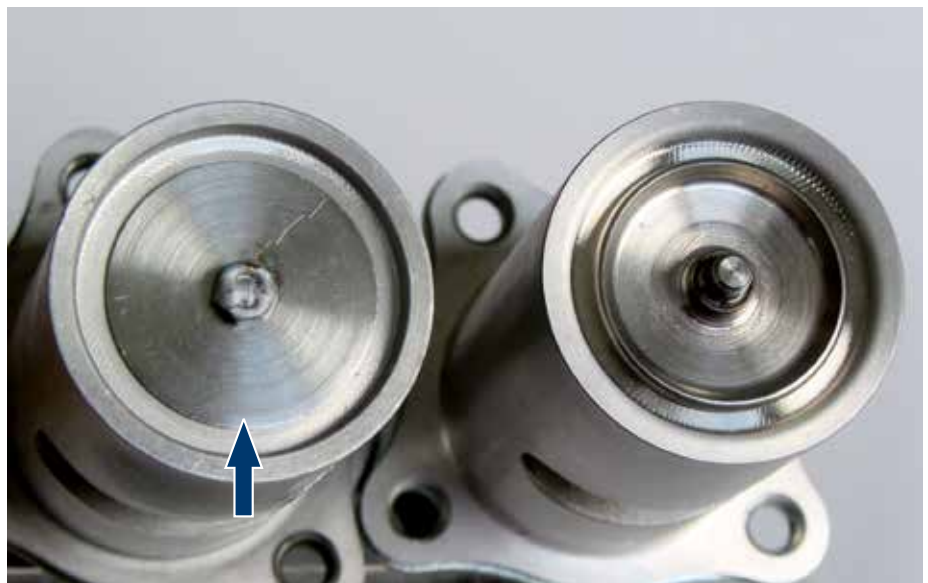
Si la face de la soupape est remplacée par une simple rondelle, comme sur la photo 4, l'étanchéité n'est plus assurée. Il se produit un retour incontrôlé des gaz d'échappement avec, comme conséquences possibles, un fonctionnement instable, de mauvaises accélérations voire un fonctionnement en mode dégradé.

Photo 4 : une rondelle en tôle soudée (flèche) ne peut pas remplacer un siège de soupape.

Une remise à neuf dans les règles n'est possible que si les composants usés ou défectueux sont remplacés par des sous-groupes neufs, de qualité première monte. Il ne suffit pas de nettoyer et de peindre.

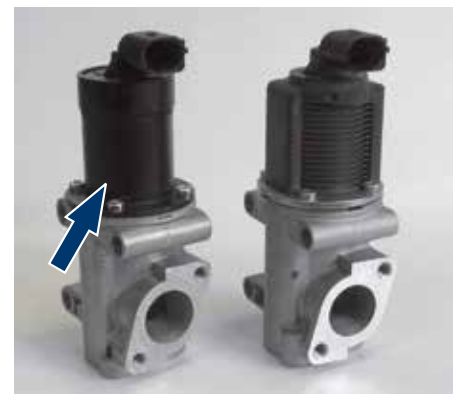
Des boîtiers de bobine spécialement optimisés en vue de la dissipation thermique sont remplacés par de simples pièces tournées (photo 5).

Photo 5 : le corps de bobine d'origine a été remplacé par une simple pièce tournée (flèche).
