Valvole EGR ricondizionate

In questo caso l'espressione «Come nuovo!» non è adatta

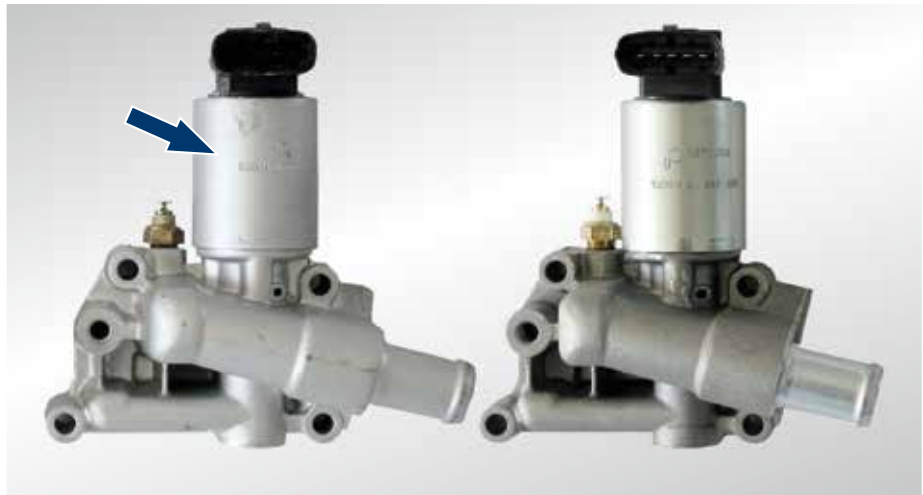
Nel peggiore dei casi, le vecchie valvole EGR vengono solo pulite e verniciate. Il risultato è sì di grande valore, ma non dice nulla sull'efficienza della valvola EGR (figura 1).

Figura 1: Una valvola EGR verniciata (freccia) sembra nuova, ma non lo è.

Un ricondizionamento a regola d'arte può avere luogo solo se i componenti usurati o danneggiati vengono sostituiti da gruppi nuovi di qualità OE. La pulizia e la verniciatura non sono sufficienti.

Consigliamo di utilizzare esclusivamente valvole EGR nuove.

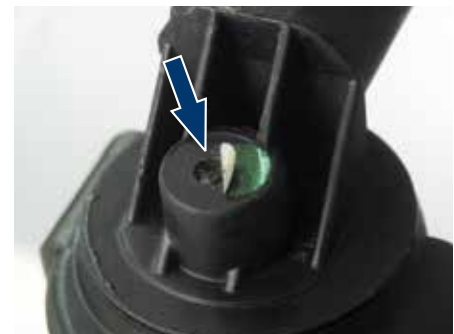
Figura 2: Con il ricondizionamento il corpo bobina è stato forato e l'anima interna della bobina è stata estratta e pulita. Dopo il riasssemblaggio, il foro viene chiuso e coperto con un adesivo.

La bobina e l'ancoraggio possono essersi danneggiati in fase di estrazione. A causa della perforazione può penetrare acqua, provocando danni.

Figura 2: Questo foro (freccia) può causare la penetrazione di acqua e l'avaria.

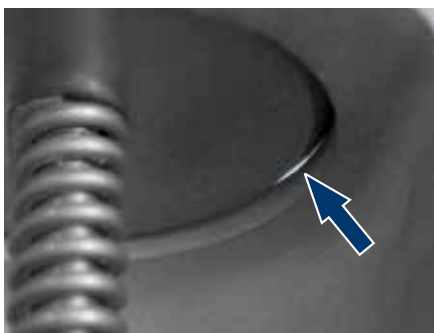
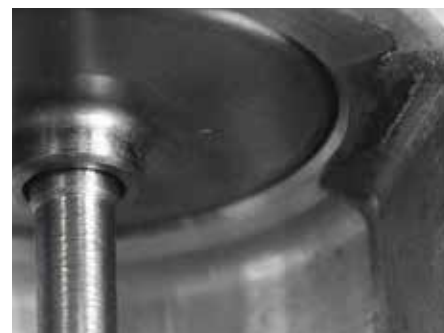
Gli elementi singoli ricondizionati di diverse generazioni di una valvola EGR vengono spesso completati con componenti prodotti da chi effettua il ricondizionamento stesso. Può quindi succedere che le valvole EGR ricondizionate non siano più adatte agli usi previsti o causino problemi al veicolo. Così la sede della valvola dalla struttura apposita ha il compito di garantire una chiusura a tenuta.

Figura 3: Una sede della valvola non a tenuta (freccia) causa problemi.

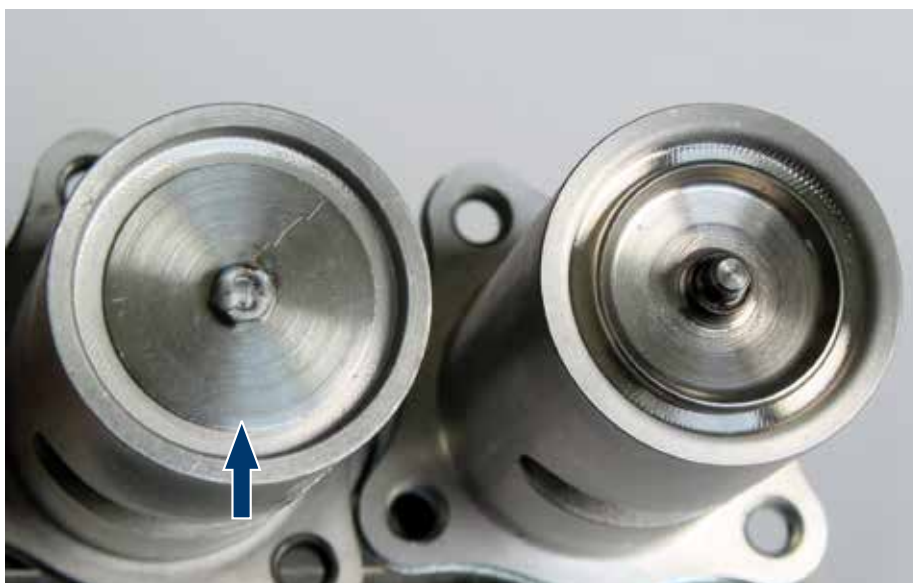
Se la testa della valvola viene sostituita da un semplice disco (come nella figura 4), l'ermetizzazione non è più garantita. Il ricircolo dei gas di scarico avviene in maniera incontrollata. Le conseguenze possono essere un minimo non uniforme, un'accelerazione insufficiente e persino il funzionamento d'emergenza.

Figura 4: Un disco in lamiera saldato (freccia) non è un ricambio per una sede della valvola.

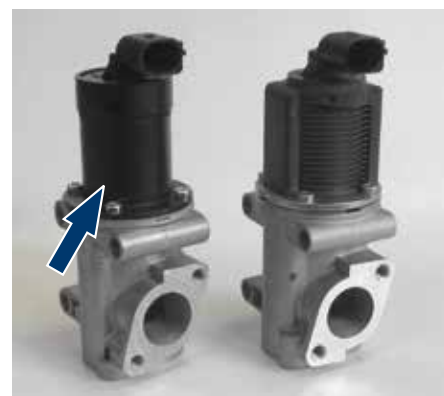
Il corpo bobina ottimizzato in modo particolare per l'asportazione di calore viene sostituito da semplici parti girevoli (figura 5). Un diagramma caratteristico allegato a una valvola EGR ricondizionata indica solo lo stato della bobina, senza riportare il flusso, né la tenuta.

Figura 5: Il corpo bobina originale è stato sostituito da una semplice parte girevole (freccia).
