Обработанные клапаны системы EGR

Здесь не срабатывает принцип «сделать из старого новое»

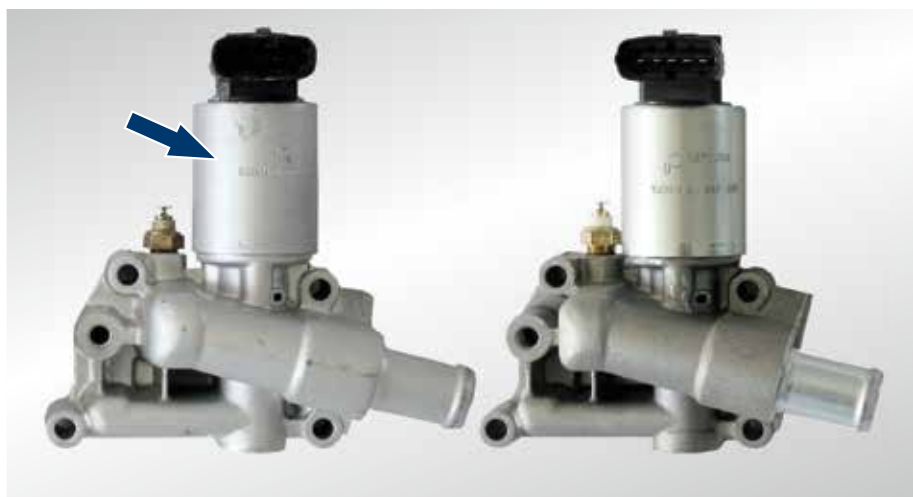
В худшем случае старые клапаны системы EGR только очищают и лакируют. Внешне восстановленный клапан системы EGR кажется высококачественным, но это не гарантирует его пригодности к эксплуатации (рис. 1).

Рис. 1: Лакированный клапан системы EGR (указан стрелкой) похож на новый — но он не новый.

Мы рекомендуем использовать только новые клапаны системы EGR. Возможное ценовое преимущество обработанных клапанов системы EGR перед новой частью теряется из-за укороченного срока службы и связанных с этим повышенных затрат на ремонт в мастерской.

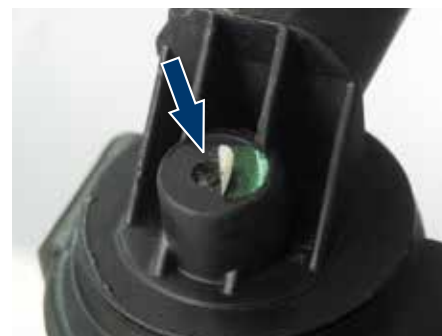
Рис. 2: Во время обработки в корпусе катушки просверливают отверстие, внутренние части катушки выдавливают и очищают. Затем после сборки отверстие заклеивают и закрывают наклейкой. При выдавливании возможно повреждение катушки и сердечника. Через отверстие может проникнуть вода и привести к дефектам.

Рис. 2: Это отверстие (указано стрелкой) может привести к проникновению воды и выходу из строя.

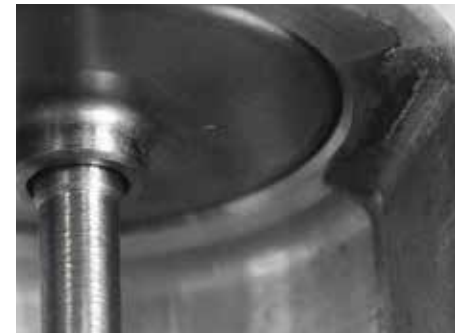
Часто обработанные отдельные детали различных поколений клапана системы EGR дополняются компонентами, изготовленными лицом, выполняющим обработку. При этом может случиться так, что впоследствии обработанные клапаны системы EGR больше не будут подходить для предусмотренного случая применения или повлекут за собой возникновение проблем в транспортном средстве. Так, оригинальное седло клапана специальной формы служит для обеспечения герметичности.

Рис. 3: Негерметичное седло клапана (указано стрелкой) влечет за собой проблемы.

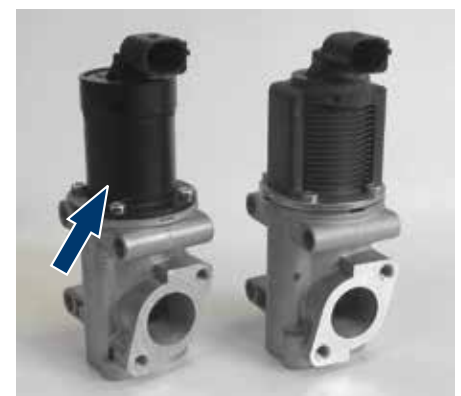
Корпуса катушки, специально разработанные для оптимального отвода тепла, заменяют простыми обточенными деталями (рис. 5). Характеристика, прилагаемая к обработанному клапану системы EGR, позволяет судить только о состоянии катушки, а не о расходе или герметичности.

Рис. 5: Оригинальный корпус катушки был заменен простой обточенной деталью (указана стрелкой).
