## Sací modul/Elektro-mechanický modul

### Možné důvody poruch a výměna

Vozidlo:	Výrobek:	Sací modul	Elektrický řídicí modul
Opel Astra H, Vectra C, Signum s 1.9 l CDTi motor (Z19DTH)	<b>PIERBURG číslo:</b>	<b>7.00373.12.0</b>	<b>7.00521.14.0</b>
	Náhrada za:	7.00373.10.0/ 7.01860.00.0	7.00521.00.0/11.0
	O.E. číslo*:	58 50 119/93179055	8 50 440/93183260

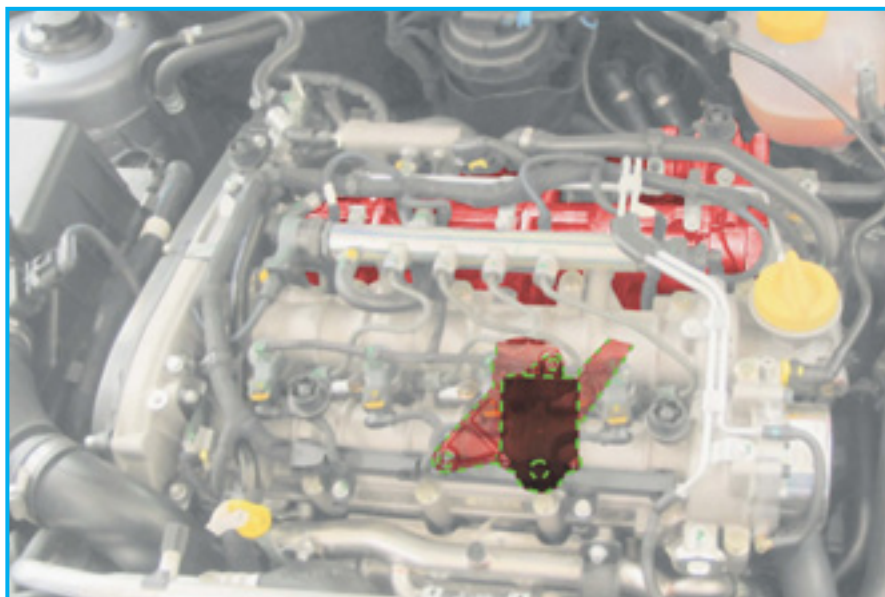
Rozmístění v motoru pro Opel Vectra:

Sací potrubí s AGR ventilem je zvýrazněno červeně. Řídicí modul je z pohledu umístěn „za motorem“ a je proto pouze naznačen (zelená přerušovaná čára).

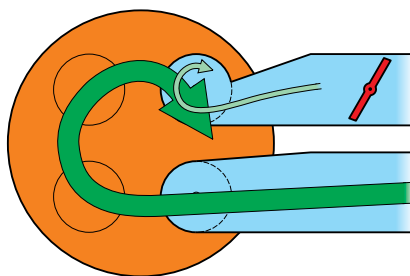
Princip činnosti škrťící klapky

Nízké otáčky:

Škrťící klapka je uzavřena, silné víření

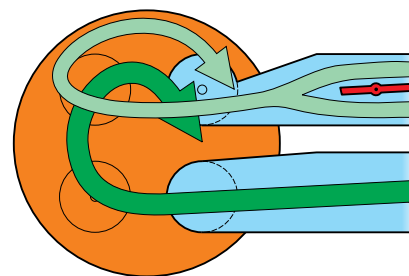
Vysoké otáčky:

Škrťící klapka je otevřena, vysoký průtok nasávání

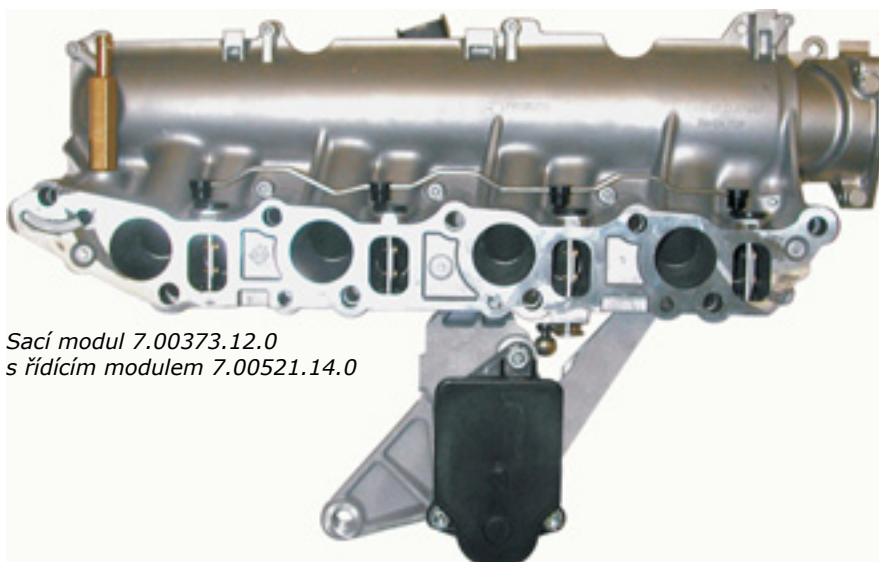
Sací modul 7.00373.12.0 s řídicím modulem 7.00521.14.0

**Z tohoto důvodu je nutné při výměně sacího modulu vyměnit za nový také elektrický řídicí modul.**

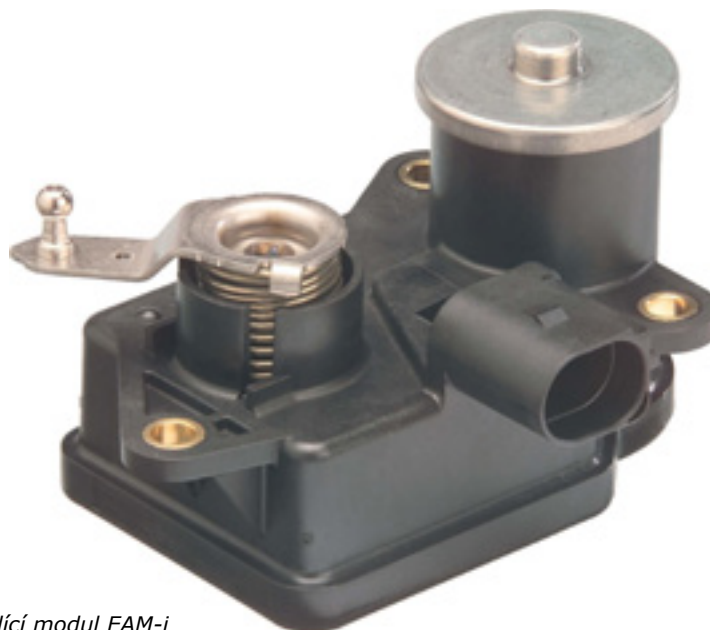
EAM-znamená elektronický řídicí modul (Elektrisches Antriebs-Modul) s integrovanou „inteligencí“.

Dovoluje v každém okamžiku přizpůsobení úhlu do jakéhokoli bodu v mezích provozního rozsahu.

Integrovaný snímač úhlu natočení kontroluje aktuální pozici. V případě zjištění odchylky s ohledem na výchozí nastavení, je řídicí jednotce motoru nahlášena závada.

elektronický řídicí modul EAM-i

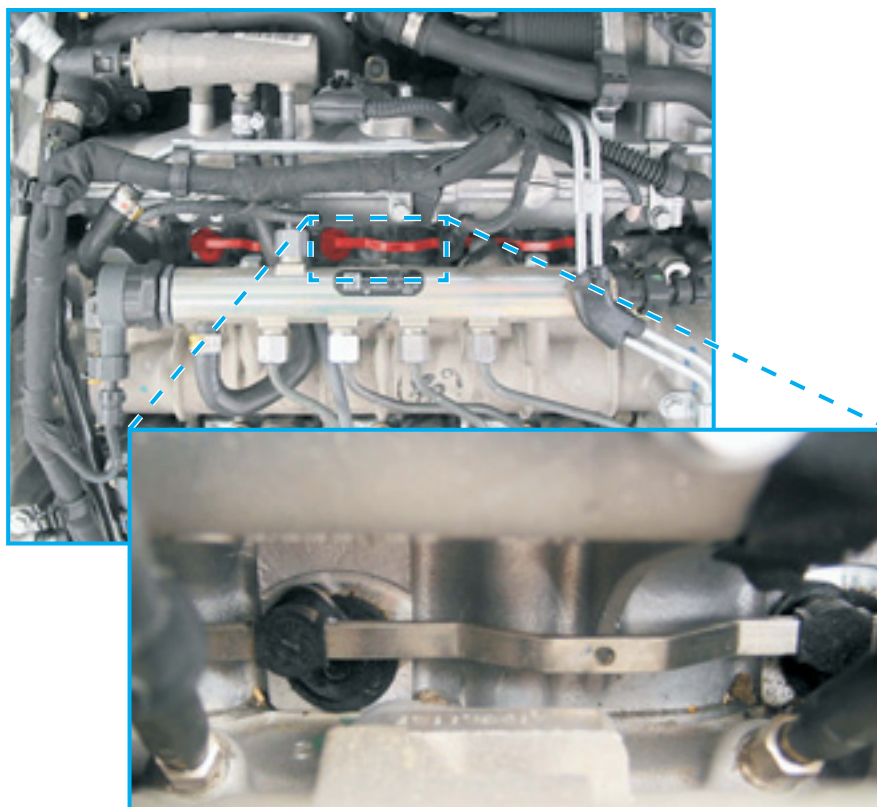
*Pákový mechanismus na sacím modulu pro Opel Vectra (vršek zvýrazněn červeně a v detailním pohledu)*

- Provést diagnostiku akčního členu (dle návodu výrobce pro danou diagnostickou jednotku) řídicího modulu pokud řídicí modul spíná, jsou napájení a řídicí modul po elektrické stránce v pořádku.
- Ujistěte se, zda je v pořádku propojení („pákový mechanismus“) mezi řídicím modulem a škrťícími klapkami.
- Ujistěte se, zda se mohou škrťící klapky volně pohybovat. Ovládací páka se musí po vychýlení, vrátit do své výchozí polohy do 1 až 2 sekund.
- Nesmí být možné pohybovat škrťícími klapkami v axiálním směru (viz. obrázek).

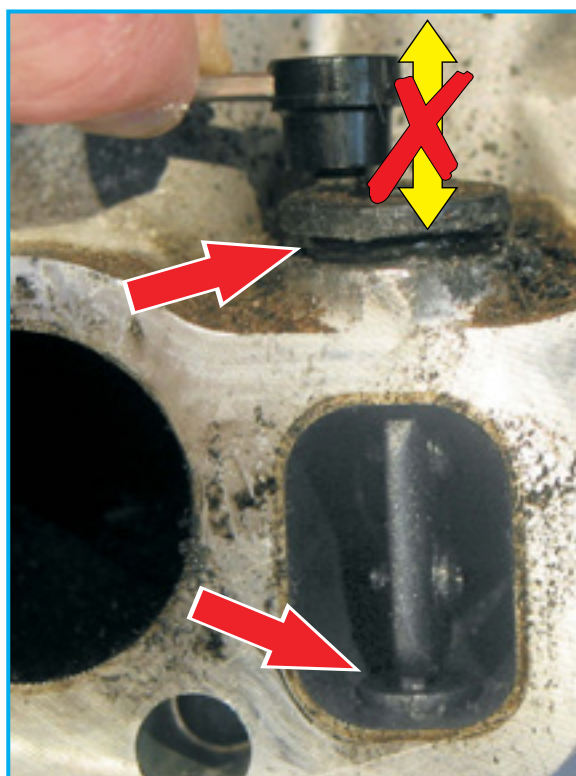
Příčina těchto závad je často v drhoucích či v důsledku mastných nečistot obtížně pohyblivých škrťících klapkách.

*Opotřebovaná ložiska škrťících klapek*
