Регулирующая заслонка: повреждение под действием коррозии в Boxer, Daily, Ducato, Jumper

Транспортные средства:		Продукт: регулирующая заслонка (дизель)		
Citroën, Fiat, Iveco, Peugeot		PIERBURG №	Вместо*	Номер ссылки*
Fiat/Iveco	Daily IV C15/C18/S18 Ducato 3.0 JTD	7.01754.10.0	7523D	504105594; 504264089; 504345917; 71724299; 71724302
Peugeot	Boxer III 3.0 HDi		7.01754.07.0	
Citroën	Jumper 3.0 HDi			163638
				163671/163676

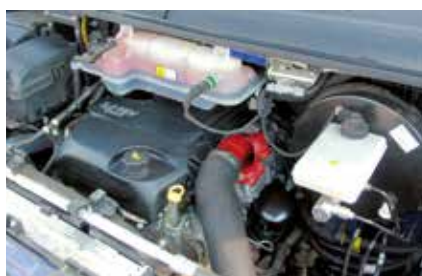
Регулирующая заслонка (выделена красным цветом) в моторном отделении Iveco Daily 3.0 л

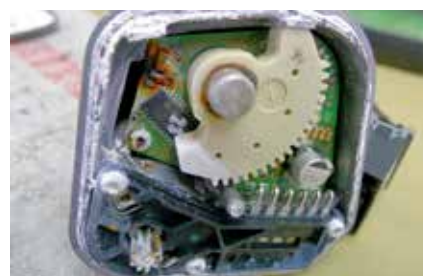
В перечисленных выше транспортных средствах через муфту соединительного провода может проникнуть вода или влага. Попадая внутрь регулирующей заслонки, влага может сильно повредить её и даже вывести из строя.

Взгляд внутрь поврежденной регулирующей заслонки

Проверьте, видны ли на встроенном штекере регулирующей заслонки или на муфте провода следы коррозии или влаги. При их наличии замените регулирующую заслонку и провод.

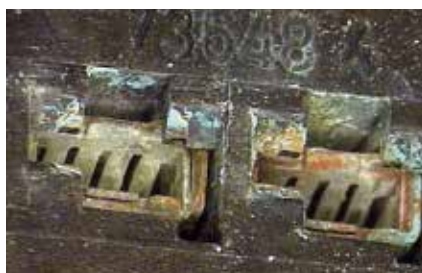
Муфта со следами влаги и коррозии

С помощью переходного кабеля 4.07360.49.0 встроенную до 2009 года регулирующую заслонку 7523D можно заменить регулирующей заслонкой PIERBURG 7.01754.10.0. Переходный кабель имеет влагостойкое исполнение.

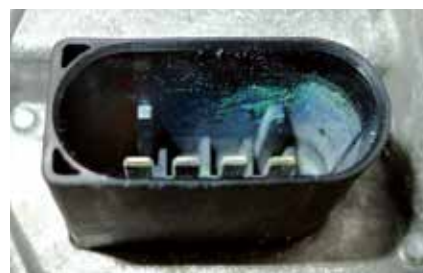
Встроенный штекер со следами коррозии
