## Elektrická palivová čerpadla E1F, E2T a E3T

### Zanesené předfiltry

Typ vozidla:	Výrobek:	Elektrické palivové čerpadlo
Různé	<b>PIERBURG číslo:</b>	E1F: 7.21440.05.0/.08.0/10.0/.51.0/.53.0/.63.0/.68.0/.78.0; 7.21388.51.0
		E2T: 7.21287.53.0; 7.21565.70.0/.71.0; 7.21538.50.0
		E3T: 7.21659.53.0/.70.0/.72.0

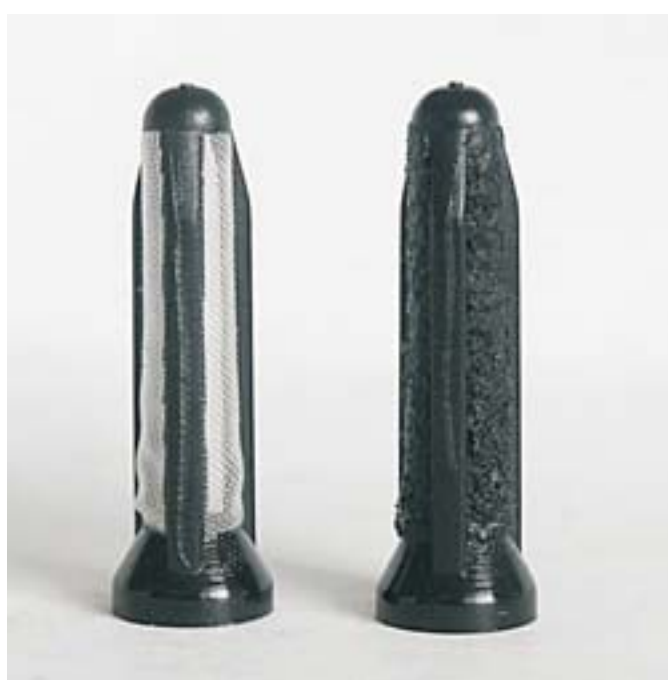
#### E1F Předfiltry:

Prohlídkou palivových čerpadel považovaných za vadná se často zjistí, že mají ucpaný tento předfiltr.

- nový (vlevo),
- ucpaný (vpravo)

- pročistěte celý palivový systém kvalitním palivem
- vyčistěte vstupní stranu ucpaného filtračního síta

- V případě nutnosti poškozené palivové čerpadlo vyměňte.

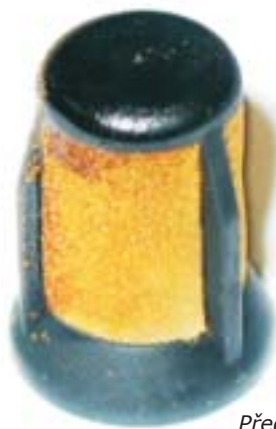
Předfiltr E3T – zablokovaný rzí

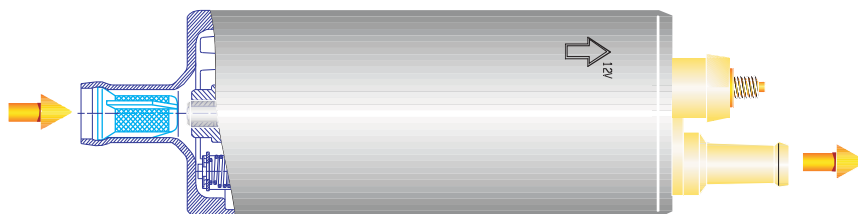
Sací vstup předfiltru

- Pomocí pinzety opatrně vytáhněte předfiltr ze sacího vstupu.

Dejte pozor, abyste nepoškodili sací vstup!

Usadte předfiltr opatrně zpět do sacího vstupu.
