Vakuumpumpe für Mercedes Benz Diesel

Schäden durch Verschleiß der Kurvenscheibe

Fahrzeug: Mercedes Benz	Produkt: Vakuumpumpe
Verschiedene Modelle ab Baujahr 1968 mit Dieselmotor	PIERBURG Nr.: 7.20208.../7.20547.../7.20607...

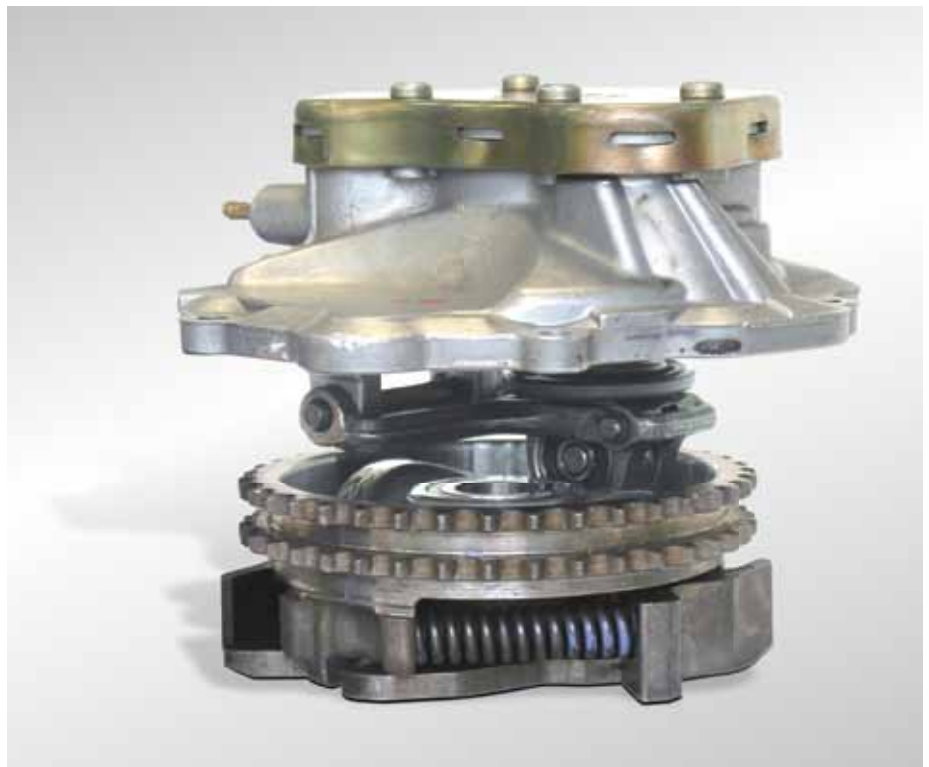
Vakuumpumpen der Reihe 7.20607... (oben) am Spritzversteller

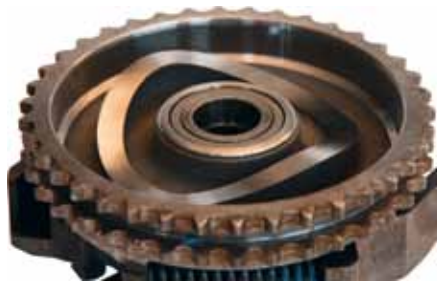
Die Lauffläche hat eine definierte Oberflächenrauigkeit, die für eine kraftschlüssige Verbindung mit der Laufrolle unbedingt erforderlich ist.

Einwandfreie Kurvenscheibe

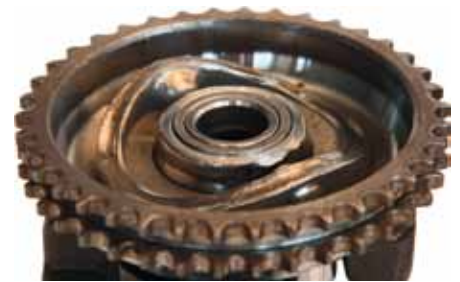
Bei einer verschlissenen Kurvenscheibe beginnt die Laufrolle des Schlepphebels zu „springen“, erhält durch die Schläge Kerben und verursacht klappernde Geräusche. Im schlimmsten Fall kann die Schlepprolle auseinander fallen und deren Einzelteile in den Steuertrieb gelangen.

Verschlissene Kurvenscheibe

Bei Einbau einer neuen Vakuumpumpe muss immer auch die Oberfläche der Kurvenscheibe am Spritzversteller überprüft werden.

Bei Beschädigungen oder Verschleiß der Kurvenscheibe muss auch der Spritzversteller erneuert werden, da sonst die neue Vakuumpumpe schon nach kurzer Laufleistung beschädigt wird.

Die Lauffläche einer verschlissenen Kurvenscheibe darf auf keinen Fall nachgeschliffen oder poliert werden.

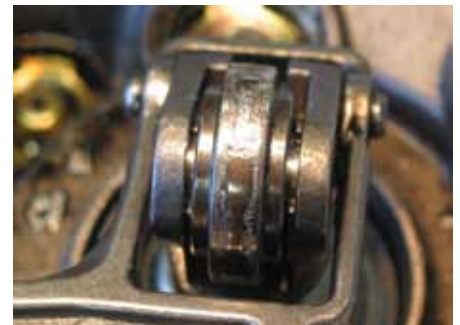
Schadensbild: Laufrolle mit Kerben (Pittings) durch verschlissene Kurvenscheibe

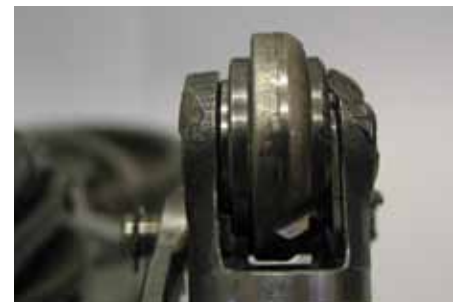
Wird die Lauffläche poliert oder geschliffen, kann es passieren, dass sich das Laufrad nicht mehr mitdreht. Dadurch wird das Laufrad einseitig abgeschliffen. Die durch den Abrieb entstehenden Späne verursachen dann weitere Schäden.

Schadensbild: einseitig abgeschliffene Laufrolle

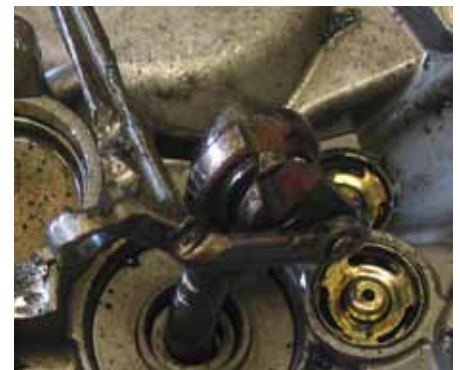
Schadensbild: Komplet zerstörter Schlepphebel
