Pompe à vide pour Mercedes Benz diesel

Endommagement suite à l'usure de la came

Véhicule : Mercedes Benz	Produit : pompe à vide
Différents modèles à partir de l'année-modèle 1968 avec moteur diesel	N° PIERBURG : 7.20208.../7.20547.../7.20607...

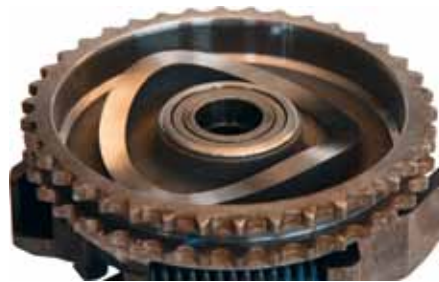
La surface présente une rugosité précise, nécessaire à l'adhérence du galet.

Came en bon état
