# Вакуумный насос для дизельных двигателей марки Mercedes Benz

## Повреждения по причине износа эксцентрика

<b>Автомобиль: Mercedes Benz</b>	<b>Продукт: вакуумный насос</b>
Различные модели с дизельным двигателем начиная с года изготовления 1968	№ PIERBURG: 7.20208.../7.20547.../7.20607...

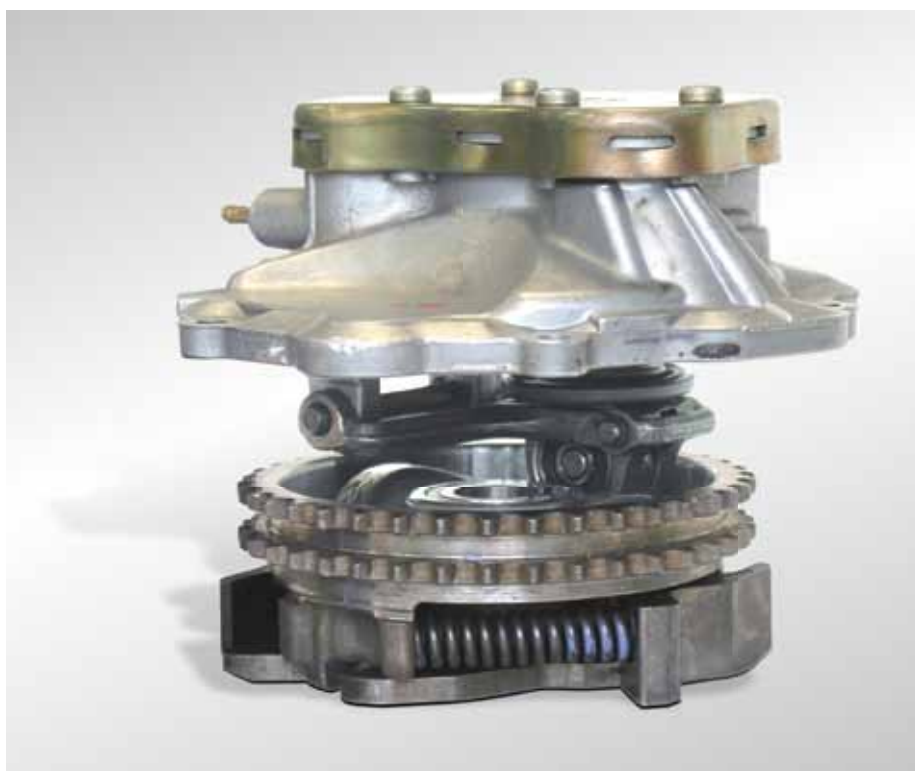
*Вакуумные насосы ряда 7.20607 ... (сверху) на муфте опережения впрыскивания топлива*

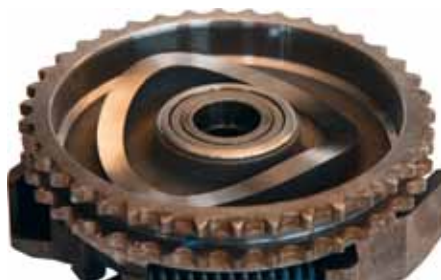
*Исправный эксцентрик*

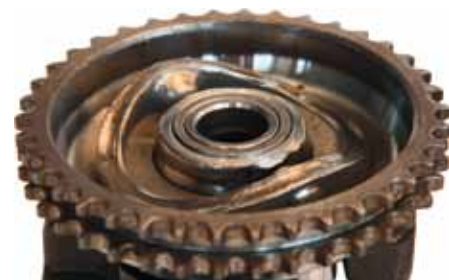
При сношенном эксцентрике приводной ролик балансира начинает «прыгать», вследствие ударов на нём появляются насечки и возникают шумы стука. В худшем случае буксирный ролик может развалиться, и его отдельные части могут тогда попасть в приводной механизм.

*Изношенный эксцентрик*

**При монтаже нового вакуумного насоса всегда нужно проверить также и поверхность эксцентрика на муфте опережения впрыскивания топлива.**

При повреждении или износе эксцентрика необходимо также заменить муфту опережения впрыскивания топлива, так как в противном случае новый вакуумный насос уже после небольшого пробега может выйти из строя.

**Рабочую поверхность сношенного эксцентрика нельзя ни в коем случае дополнительно полировать и шлифовать.**

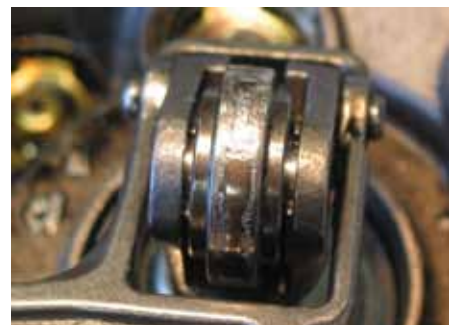
*Картина повреждения: приводной ролик с насечками (питтинг) из-за изношенного эксцентрика*

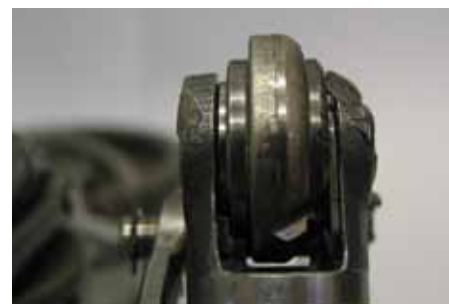
Рабочая поверхность имеет определенную шероховатость, которая необходима для динамической связи с приводным роликом. Если рабочая поверхность полируется или шлифуется, то может случиться так, что ходовое колесо больше не будет крутиться. Вследствие этого ходовое колесо стачивается только с одной стороны. Возникающая из-за истирания стружка становится причиной дальнейших повреждений.

*Картина повреждения: сточившийся только с одной стороны приводной ролик*

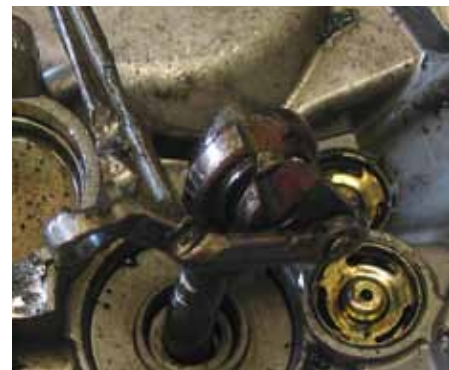
*Картина повреждения: полностью разрушенный балансир*
