Caída de la mariposa de r gula en VW Touran, Golf V, Audi A3 con motor 2.0 TDI

Veh�culo	Producto: Mariposa de r�gula		
Audi A3 2.0 TDI	N� PIERBURG 7.14393.26.0	Recambio para 7.14393.11.0/.16.0/.20.0	N� O.E.* 038128063G
VW Touran 2,0 TDI			
VW Golf V 2.0 TDI

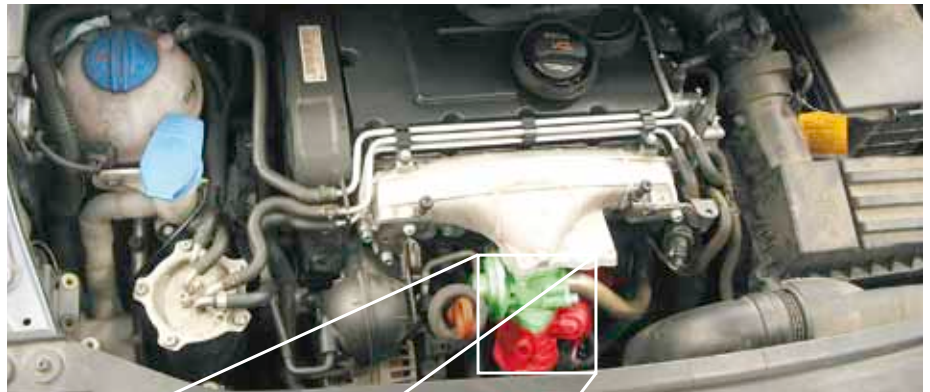
Vista sobre el recinto de motor del Touran
resaltada en verde: V lvula de recobro de los gases de escape
resaltada en rojo: Mariposa de r gula

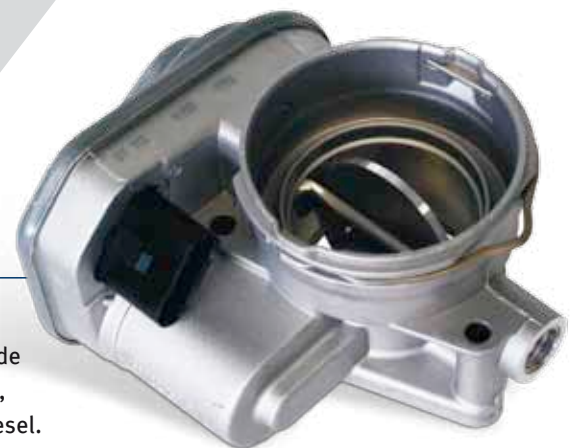
La mariposa de r gula de cerca (resaltada en rojo)

Vista del producto
Mariposa de r gula

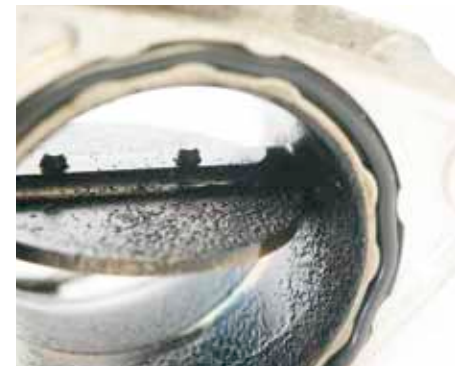
Mariposa de r gula en estado aceitado

Desaconsejamos la limpieza de la mariposa de r gula:

- Una limpieza no aporta mejora alguna en el caso de una mariposa de r gula defectuosa con los da os descritos al anverso.
- Una mariposa de r gula en condiciones de operaci n podr a quedar deteriorada al limpiarla.
