Falha da válvula reguladora em VW Touran, Golf V, Audi A3 com motor 2.0 TDI

Veículo	Produto: Válvula reguladora		
Audi A3 2.0 TDI	N.º PIERBURG	Substitui	N.º ref.ª*
VW Touran 2,0 TDI	7.14393.26.0	7.14393.11.0/.16.0/.20.0	038128063G
VW Golf V 2.0 TDI

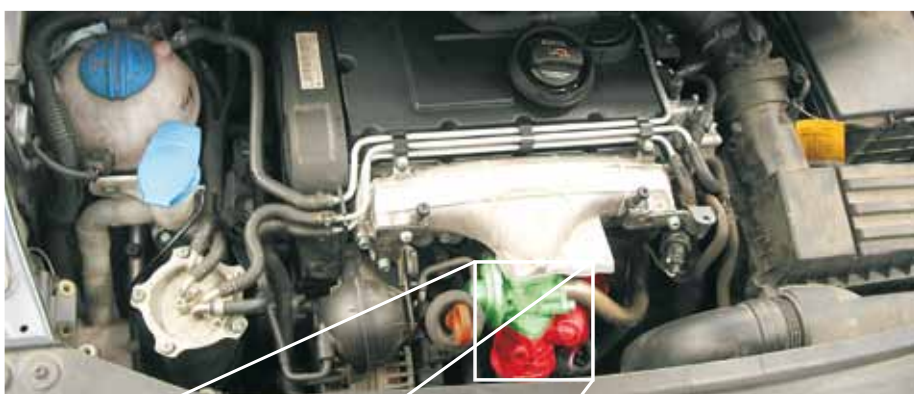
A vista do compartimento do motor do Touran está destacada a verde: Válvula EGR destacada a vermelho: Válvula reguladora

Estas reclamações podem ser atribuídas a uma válvula reguladora com defeito ou danificada.

- Realize um diagnóstico do actuador com a ajuda do aparelho de teste do motor. Num diagnóstico do actuador, a válvula reguladora é excitada em intervalos. Se comutar de forma que se possa sentir e ouvir, a alimentação de tensão está OK.
- Uma válvula reguladora com defeito tem de ser substituída por outra nova.
- Verifique o fusível. Substitua um fusível com defeito por outro novo com a mesma amperagem.

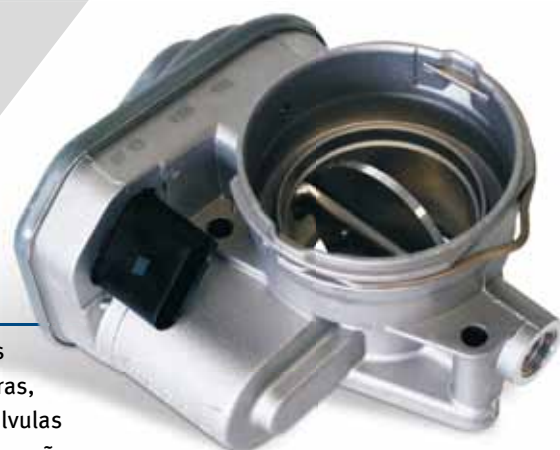
Vista do produto da válvula reguladora

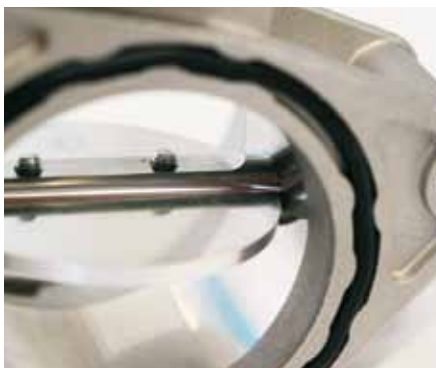
Válvula reguladora nova

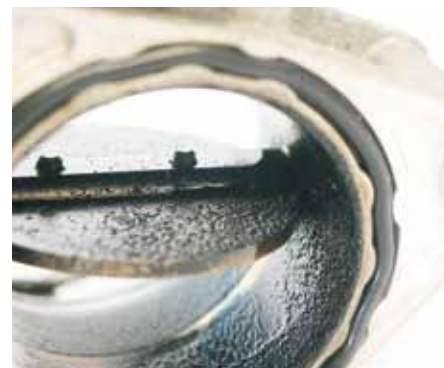
Válvula reguladora com óleo

Desaconselhamos a limpeza da válvula reguladora:

- No caso de uma válvula reguladora com defeito com os danos descritos no verso, uma limpeza não vai adiantar.
- Uma válvula reguladora operacional poderia ficar danificada com a limpeza.
