Závada škrtící klapky ve vozech VW Touran, Golf V, Audi A3 s motorem 2.0 TDI

Vozidlo	Výrobek: Regulace plynu		
Audi A3 2.0 TDI	PIERBURG číslo: 7.14393.26.0	O.E. číslo*: 7.14393.11.0/.16.0/.20.0	Zaměnitelné za: 038128063G
VW Touran 2,0 TDI			
VW Golf V 2.0 TDI

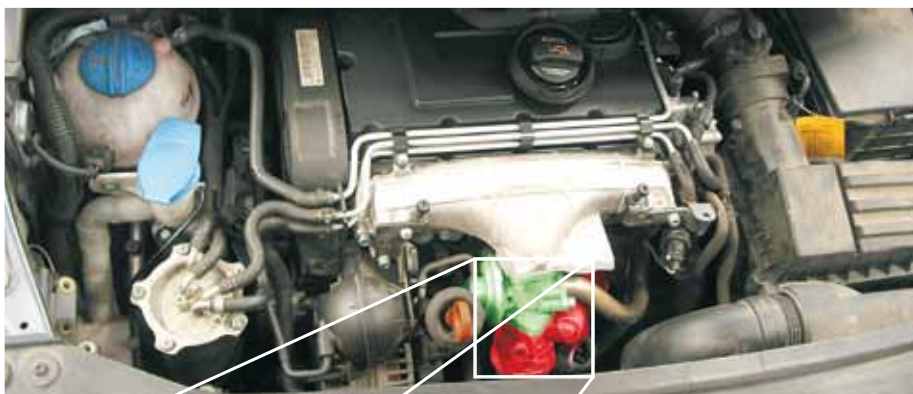
Pohled na část motoru vozu Touran
– Zeleně vyznačená část: AGR ventil
– Červeně vyznačená část: škrtící klapka

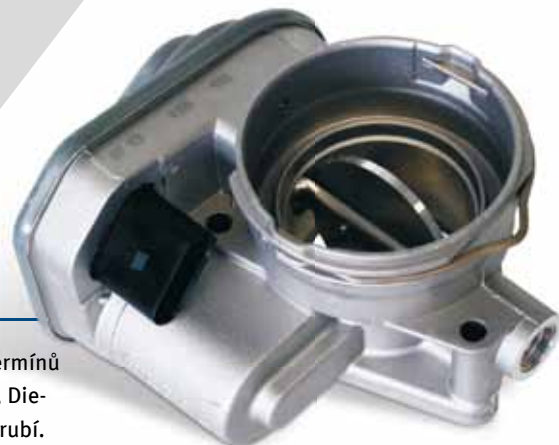
Produktový obrázek škrtící klapky

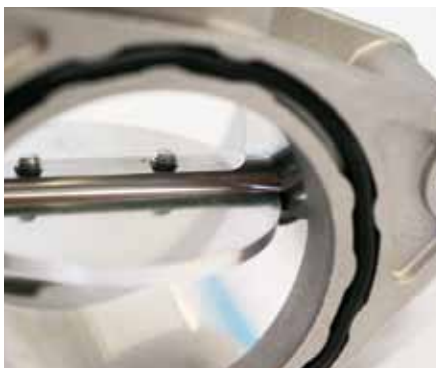
Nová regulační klapka

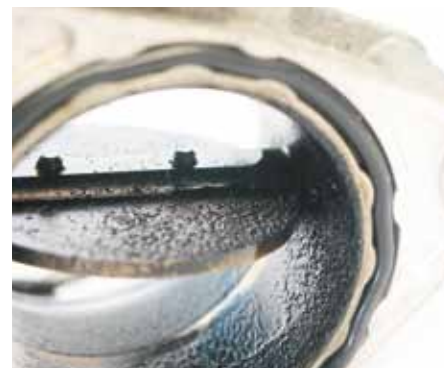
Regulační klapka trpící znečištěním olejem

Nedoporučujeme čištění škrtkové klapky:

- V případě vadné škrtkové klapky, která je poškozena některým způsobem uvedeným na předchozí straně, její vyčištění nebude mít za následek zlepšení funkčnosti.
- Funkční škrtková klapka může být čištěním poškozena..
