## Awaria przepustnicy regulującej VW Touran, Golf V, Audi A3 z silnikiem 2.0 TDI

Pojazd:	Produkt:	Przepustnica regulująca	
Audi A3 2.0 TDI VW Touran 2,0 TDI VW Golf V 2.0 TDI	<b>Nr PIERBURG:</b> <b>7.14393.26.0</b>	Nr O.E.*): 7.14393.11.0/.16.0/.20.0	Zamiennik dla: 038128063G

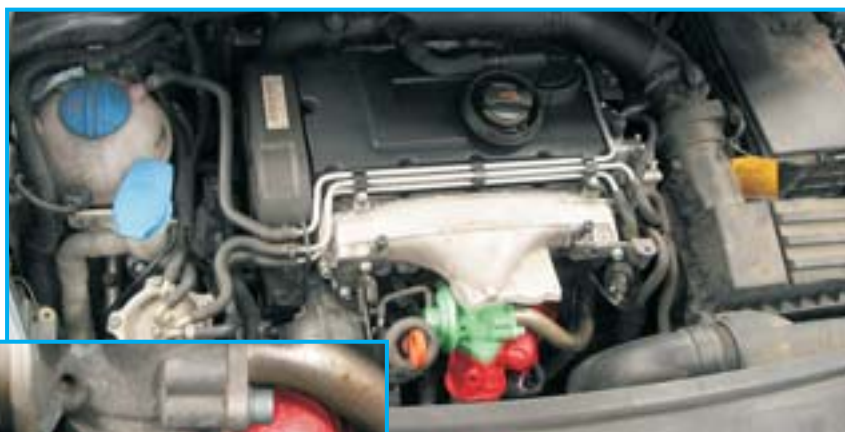
*U góry:  
Widok komory silnika, Touran  
- zaznaczono na zielono: zawór EGR  
- na czerwono: przepustnica regulująca*

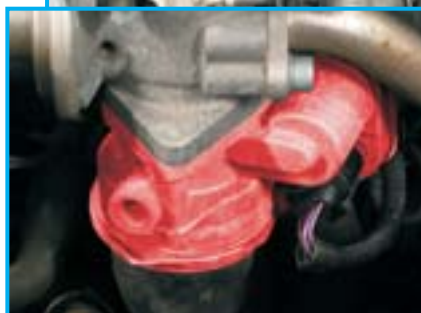
*Po lewej:  
zbliżenie przepustnicy regulującej  
(na czerwono)*

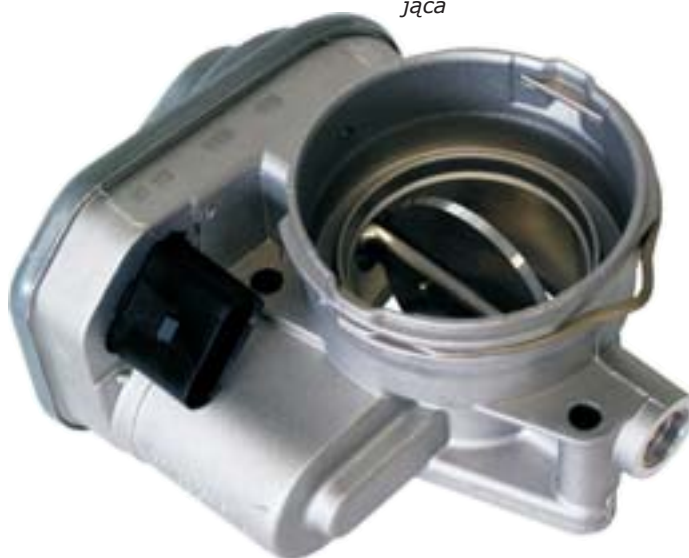
*U dołu:  
widok produktu: przepustnica regulująca*

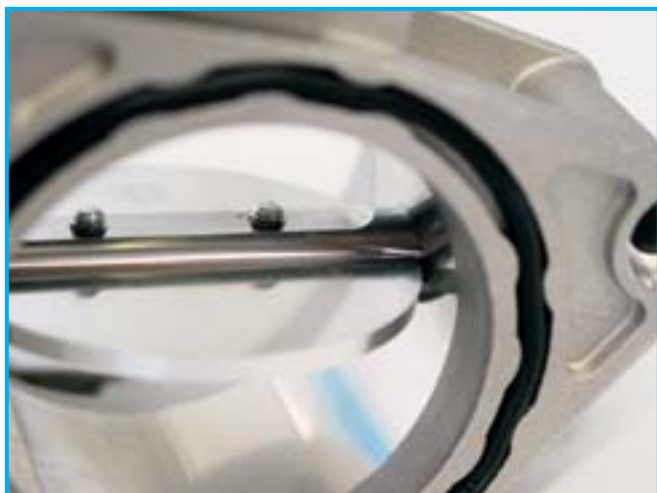
Nowa przepustnica regulująca

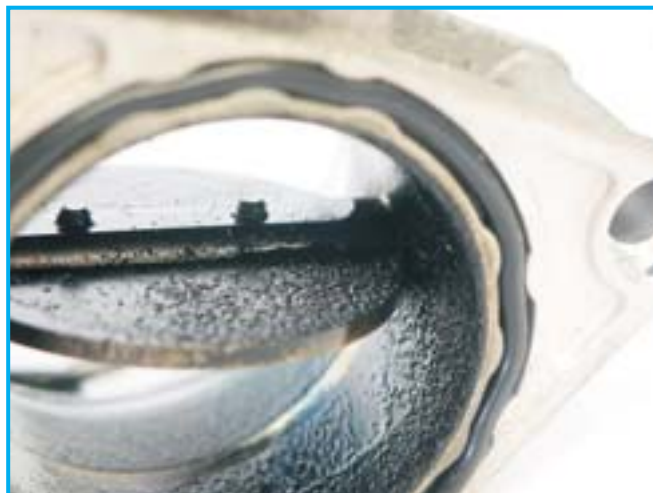
Przepustnica zanieczyszczona olejem

### Nie zalecamy czyszczenia przepustnicy regulującej:

- W przypadku *awarii* przepustnicy reg. uszkodzonej w sposób opisany na nast. str., czyszczenie **nie zapewni poprawy.**
- *Sprawną* przepustnicę regulującą można **uszkodzić** przez czyszczenie.
