Múltiple de admisión con tubos variables, Mercedes-Benz W211

Rotura en el varillaje de mando

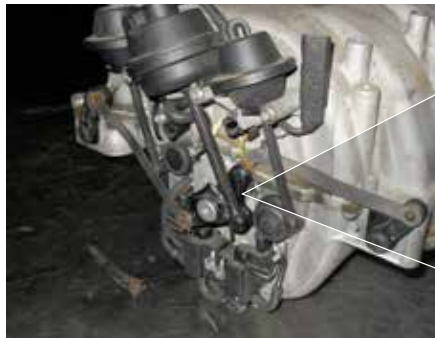
Manifestación de la avería: rotura en el varillaje de mando

- En caso de una salida de aceite, la tubería plástica debe ser sustituida de inmediato por una tubería de aluminio.
- En caso de que el varillaje de mando ya esté dañado, se deberá sustituir la tubería de aspiración.

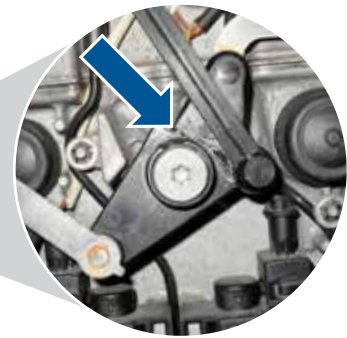
Compartimiento del motor W211 con tubería de la purga de aire del motor (realzada)

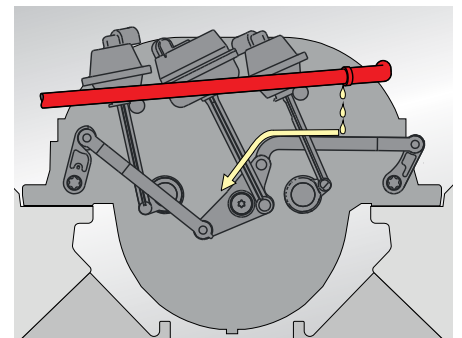
La causa de la avería no radica en la tubería de aspiración, sino en una tubería no estanca de la purga de aire del motor. La tubería de la purga de aire del motor transcurre por encima del varillaje de mando en la tubería de aspiración. La tubería de la purga de aire del motor originalmente montada se puede volver inestanca por envejecimiento o por los esfuerzos.

En caso de producirse una salida de aceite por esta vía y que gotas caigan sobre el varillaje de mando, el material plástico del varillaje de mando puede volverse poroso y romperse.

Causa de la avería: aceite sale de la tubería de la purga de aire del motor (realzada) y daña el varillaje de mando
