Система регулируемого воздухо- заборника (Variable Intake System) Mercedes-Benz W211

Поломка системы тяг и рычагов переключения

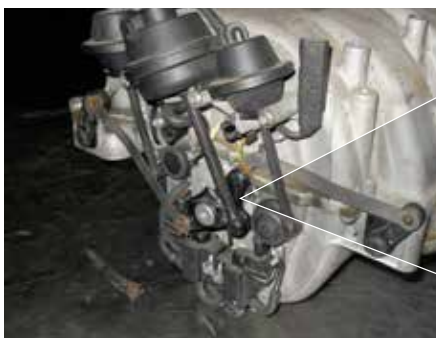
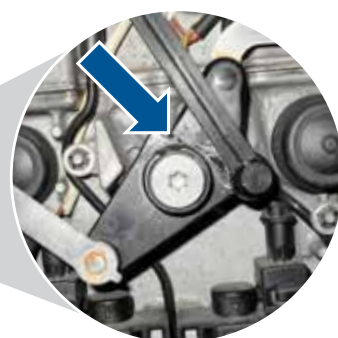
Картина повреждения: поломка в системе тяг и рычагов переключения

- В случае вытекания масла пластмассовый трубопровод необходимо немедленно заменить трубопроводом из алюминия.
- Если система тяг и рычагов переключения уже повреждена, то следует заменить впускную трубу.

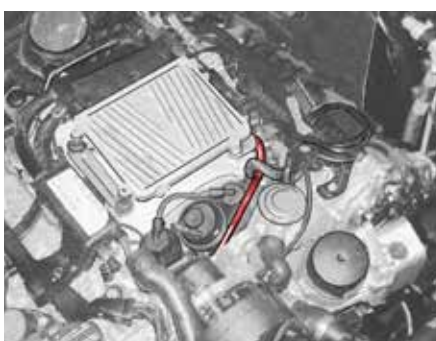
Моторное отделение W211 с трубопроводом системы вентиляции картера двигателя (выделен)

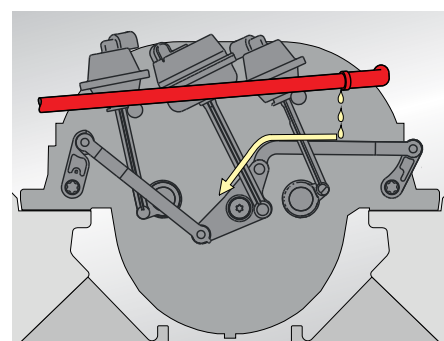
Причиной дефекта является не впускная труба, а негерметичный трубопровод системы вентиляции картера двигателя. Трубопровод системы вентиляции картера двигателя проходит над системой тяг и рычагов переключения впускной трубы. Негерметичность первоначально смонтированного трубопровода системы вентиляции картера двигателя может быть вызвана старением материала или высокой нагрузкой.

Если в этом месте вытекающее масло капает на систему тяг и рычагов переключения, то из-за этого пластмассовый материал, из которого она выполнена, может стать пористым и сломаться.

Причина дефекта: масло, вытекающее из трубопровода системы вентиляции картера двигателя (выделен), приводит к повреждению системы тяг и рычагов переключения
