INFO TECHNIQUE

Défaut d'alignement des lames du diaphragme

Constructeur : PSA/Peugeot, Citroën

LuK RepSet : 623 3325 00
623 3325 09
623 3325 33
601 0021 00

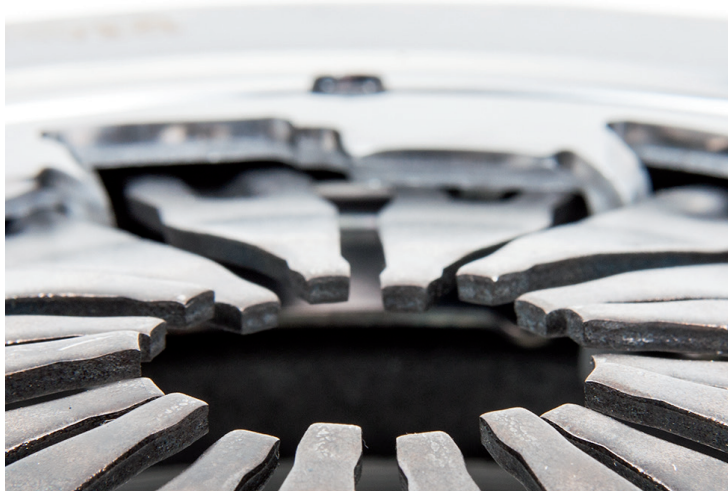
Photo 2 : Défaut d'alignement des lames du diaphragme d'un embrayage déposé

Quand ils ne sont pas encore montés, les plateaux de pression des LuK RepSet mentionnés ci-dessus font apparaître un désalignement des lames du diaphragme. Cette caractéristique constructive ne pose pas de problème et n'est pas un défaut de la pièce.

Lors de la pose de l'embrayage, le diaphragme est positionné dans sa zone de fonctionnement. Pendant cette manoeuvre, les lames du diaphragme s'alignent correctement et garantissent la fiabilité de fonctionnement de l'embrayage.
