Elektryczny zawór EGR (Opel/Vauxhall)

Sklejenia/zanieczyszczenia zaworów nagarem

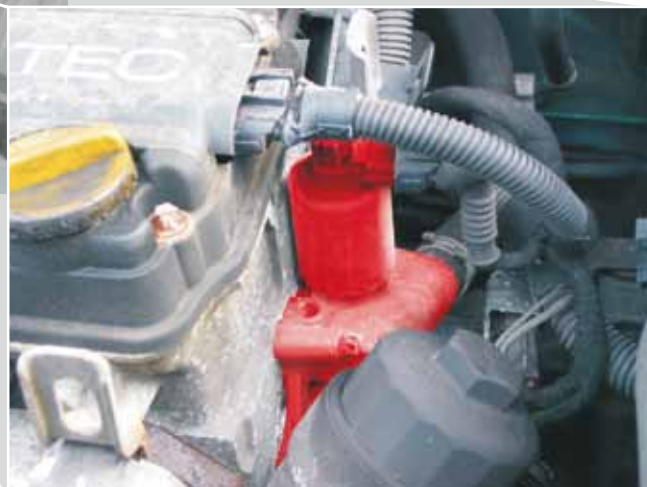
Wbudowane elektryczne zawory EGR zostały zaklejone osadami oleju lub zanieczyszczone nagarem na talerzu lub gnieździe.

- Przekrój otworu zaworu EGR jest mniejszy.
- Zawór nie otwiera lub nie zamyka się całkowicie.

Przyczyny zanieczyszczeń nagarem nie są spowodowane bezpośrednio zaworami EGR.
