**Calibre de réglage de la course
butée/pédale des véhicules
Opel à moteur CIH
à 4 ou 6 cylindres** **400 0009 10**

Utilisation/type de véhicule:
Opel Rekord E, Ascona A/B, Manta A/B,
Omega, Senator/Monza.

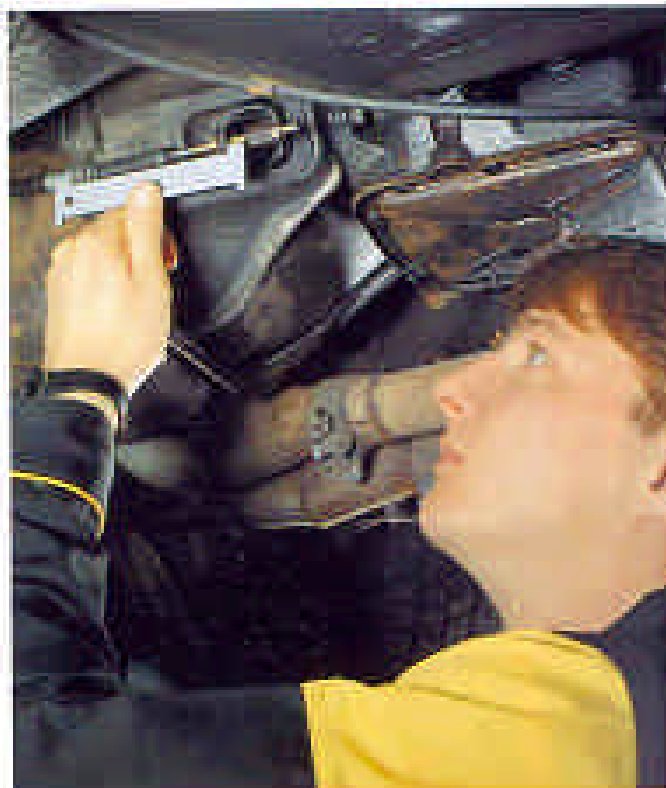
La cote à respecter est la distance entre la fourchette de débrayage jusqu'à la face de fixation de la cloche de boîte de vitesses en direction du moteur. Par la présentation du calibre sur la face de fixation de la cloche et sur la fourchette de débrayage, on peut en vérifier l'exactitude.

Si les cotes dérivent par rapport aux valeurs précitées ci-dessus il faut procéder à un réajustage de course. Après le desserrage du contre-écrou de la fourchette de débrayage tourner la vis d'ajustage jusqu'à ce que la mesure correcte soit obtenue. Rebloquer la vis d'ajustage au moyen du contre-écrou.
