Простые причины часто упускаются из виду

Индикация неисправности в системе бортовой диагностики из-за недостатка вакуума

Система	Продукт
вакуумная система	вакуумный насос, клапан рециркуляции ОГ, клапан дополнительного воздуха, электропневматические клапаны

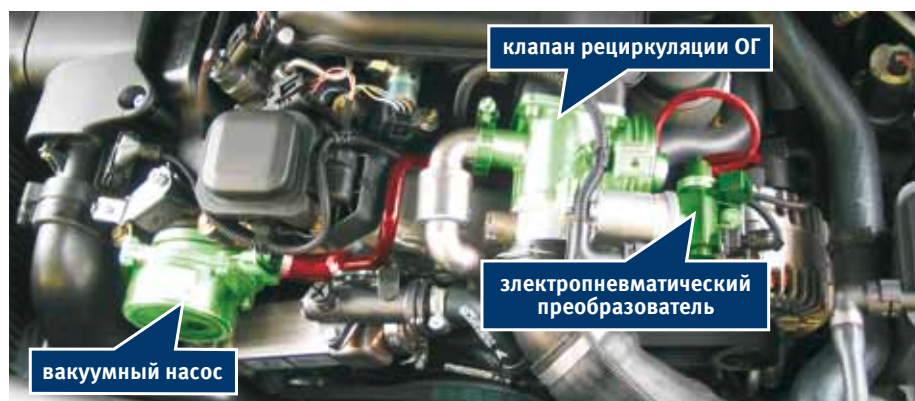
Каждый компонент в вакуумной системе может иметь негерметичное место, через которое может уходить вакуум.

- дефектным шлангам (пористость, порезы, негерметичное подсоединение)
- электропневматическим клапанам (например, регулировочному клапану давления наддува)
- негерметичным обратным клапанам/вакуум-резервуарам
- дефектным/пористым мембранам или уплотнениям на пневматических исполнительных механизмах

Пример BMW 118d (E87), (выделено зеленым цветом: детали в вакуумной системе, выделено красным цветом: вакуумные шланги)

В случае поломки проверить герметичность всех компонентов в вакуумной системе и заменить поврежденную деталь.
