Zawór motylkowy: uszkodzenia spowodowane korozją w pojazdach Boxer, Daily, Ducato, Jumper

Pojazdy:		Produkt: Zawór motylkowy (diesel)		
Citroën, Fiat, Iveco, Peugeot		Nr PIERBURG	Zastępuje*	Nr ref.*
Fiat/Iveco	Daily IV C15/C18/S18 Ducato 3.0 JTD	7.01754.10.0	7523D 7.01754.07.0	504105594; 504264089; 504345917; 71724299; 71724302
Peugeot	Boxer III 3.0HDI			163638
Citroën	Jumper 3.0 HDi			163671/163676

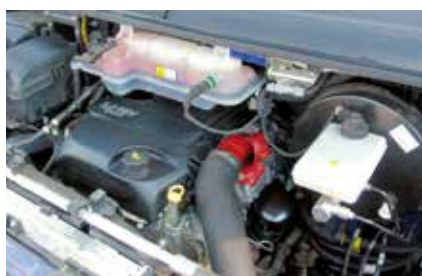
Zawór motylkowy (podkreślony czerwonym kolorem) w komorze silnika pojazdu Iveco Daily 3.0 l

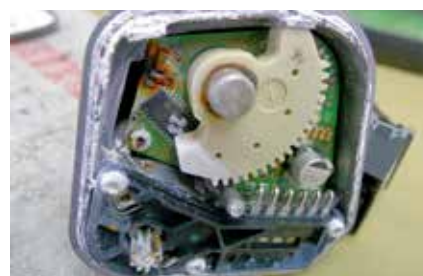
Widok wnętrza uszkodzonego zaworu motylkowego

W wymienionych wyżej pojazdach woda lub wilgoć może się dostawać do złącza kabla przyłączeniowego. Woda może spowodować poważne uszkodzenia wewnątrz zaworu motylkowego, a nawet jego całkowite zniszczenie.

Należy sprawdzić, czy na wtyczce montażowej zaworu motylkowego albo na złączu kabla widać ślady korozji albo wilgoci. W takiej sytuacji należy wymienić zawór motylkowy lub kabel.

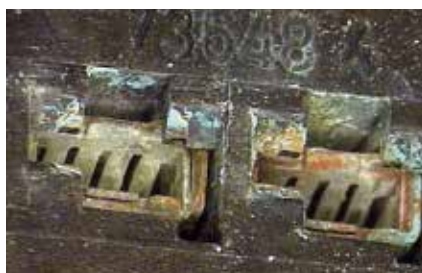
Złącze z wodą i śladami korozji

Montowany do roku 2009 zawór motylkowy 7523D można wymienić przy użyciu kabla adaptacyjnego 4.07360.49.0 na zawór motylkowy PIERBURG 7.01754.10.0. Kabel adaptacyjny jest wodoszczelny.

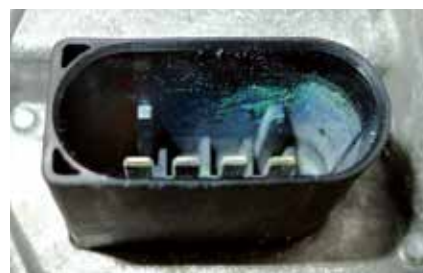
Wtyczka montażowa ze śladami korozji
