## Bomba eléctrica de combustible E1F, E2T y E3T Obturador, filtro previo

Vehículo:	Producto:	Bomba eléctrica de combustible
Varios	N° Pierburg:	E1F: 7.21440.05.0/.08.0/10.0/.51.0/.53.0/.63.0/.68.0/.78.0; 7.21388.51.0 E2T: 7.21287.53.0; 7.21565.70.0/.71.0; 7.21538.50.0 E3T: 7.21659.53.0/.70.0/.72.0

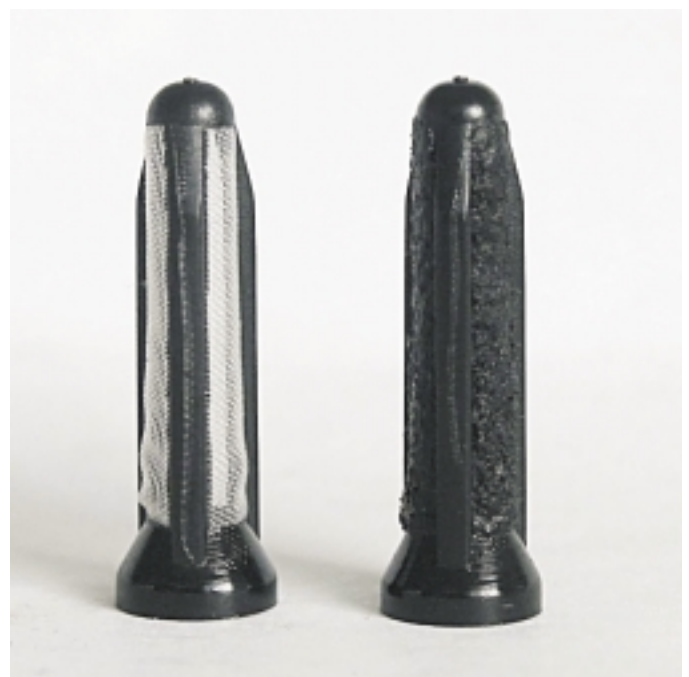
*Filtro previo del E1F*

Las inspecciones en bombas eléctricas de combustibles han demostrado que este filtro previo en la mayoría de los casos está obstruido debido a suciedad del combustible succionado.

- Izquierdo nuevo,
- derecho obstruido

- Lavar el sistema de combustible total con combustible de calidad limpio.
- Limpiar el inserto de filtro obstruido en el lado de admisión.

- En caso necesario reemplazar la bomba de combustible dañada.

Según el grado de suciedad puede ser necesario una limpieza del sistema de combustible completo ( p. ej. mediante el desmontaje del depósito de combustible y su limpieza).

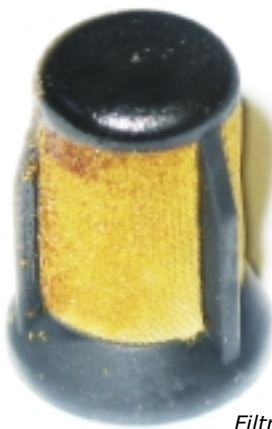
*Filtro previo del E3T - obstruido debido a óxido*

- Formación de óxido en el sistema de combustible debido al agua de condensación
- Penetración de suciedad en el depósito de combustible desde el exterior (p. ej. al repostar)
- Envejecimiento del combustible debido a tiempo de parada prolongados (formación de deposiciones)
- Los intervalos de mantenimiento (cambio de filtro) no se han cumplido
- Calidad de combustible insuficiente
- Mangueras de combustible viejas, porosas

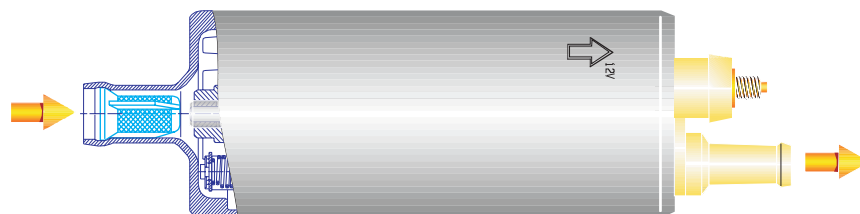
Filtro previo en el lado de admisión

- Extraiga el filtro previo con cuidado mediante unas pinzas de la toma de admisión.

¡Precaución, No dañar la toma de admisión!

- Limpie el filtro previo con combustible.

- Inserte el filtro previo con cuidado de nuevo en la toma de admisión.

Preste atención de que no penetren impurezas en la bomba de combustible.
