В случае претензий к турбонагнетателям ...

... всегда проверять и окружение

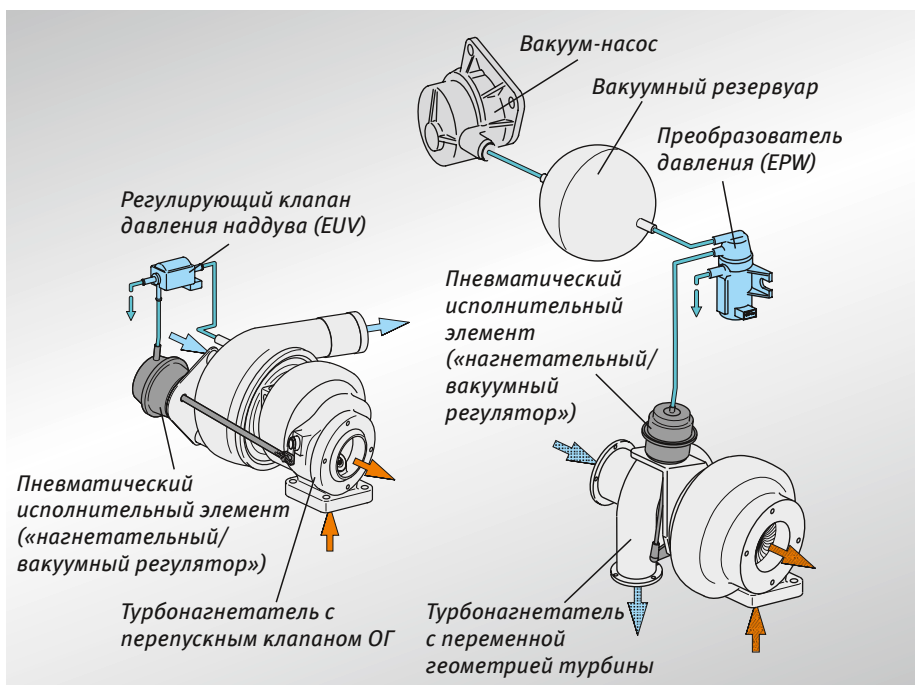
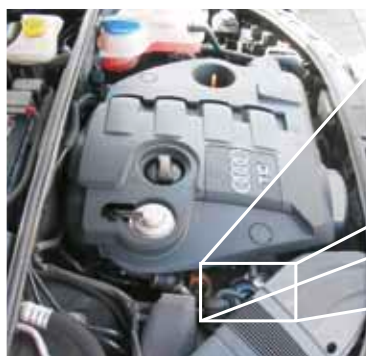
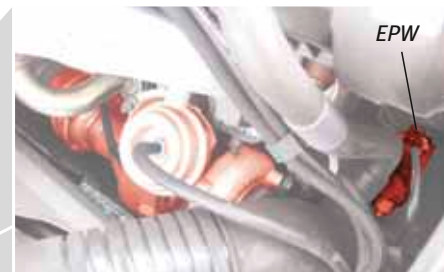
Пример: турбонагнетатель с переменной геометрией турбины и EPW (выделены красным цветом) в Audi A4 TDI

В случае претензий, которые указывают на турбонагнетатель как на источник неисправности, необходимо также всегда проверять детали в его окружении.

Для контроля электропневматических клапанов смотри следующую сервисную информацию PIERBURG (SI):

EUV → SI 0050, SI 0051

EPW → SI 0065, SI 0076
