Elektryczny zawór recyrkulacji spalin (VAG 1.2 12V)

Możliwe uszkodzenie termiczne

Pojazd	Elektryczny zawór recyrkulacji spalin (EGR)		
	Nr PIERBURG	Zastępuje	Nr O.E.
Seat Cordoba 1.2 12V Seat Ibiza 1.2 12V Skoda Fabia 1.2 12V VW Polo 1.2 12V	7.22785.16.0	7.22785.07.0/.12.0	03D 131 503 B/D

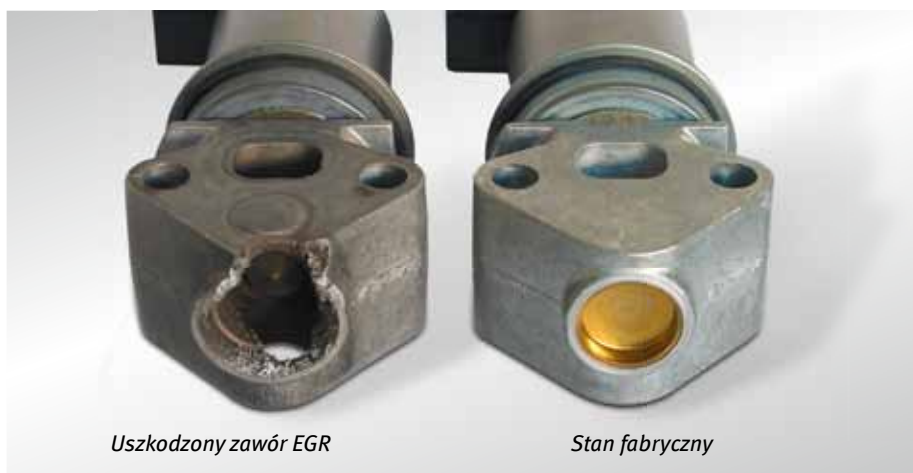
Kontrole wykazują, że elektryczne zawory EGR, szczególnie w czasie dłuższych jazd pod pełnym obciążeniem, poddawane są zwiększonym obciążeniom termicznym.

- Nieszczelność lub wypadnięcie zaślepki w korpusie zaworu. Ulatnianie się spalin.
- Deformacja zaworu, wskutek której zawór nie zamyka się dokładnie.
- W najbardziej ekstremalnym przypadku może dojść do uszkodzenia kotłnierza cylindra wskutek stopienia.

Uszkodzony zawór EGR

Stan fabryczny

Przyczyny usterek nie leżą z reguły w samym zaworze EGR.

Stanowczo zalecamy przy wymianie zaworu EGR sprawdzenie stanu oprogramowania sterownika silnika:

- **Silnik Stan oprogramowania (min.)**
- BME 7000/7001**
- AZQ 5323 - 5329**
